Zpráva z předběžné prohlídky stavby

- stavba: Rodinný dům
- místo: Mládežnická 424, 691 81 Břeží
parc. č. st. 849, k. ú. Břeží u Mikulova
- vlastník stavby: Matušková Jana, Bizetova 459/37, Klokočina, 949 11 Nitra
Petránková Alena, Alexyho 366/6, Klokočina, 949 11 Nitra
- zpracovatel: Ing. Adam Kurdík, autorizovaný inženýr pro pozemní stavby,
statiku a dynamiku staveb, ČKAIT č. 1004280, Sklepní 253,
691 42 Valtice

Předmětem prohlídky byl stávající rodinný dům č. p. 424 v Mládežnické ulici v Břeží u Mikulova. Účelem prohlídky bylo zhodnocení aktuálního stavu objektu z důvodu výskytu četných trhlin ve zdivu a stropech a jeho vhodnosti pro obnovu.

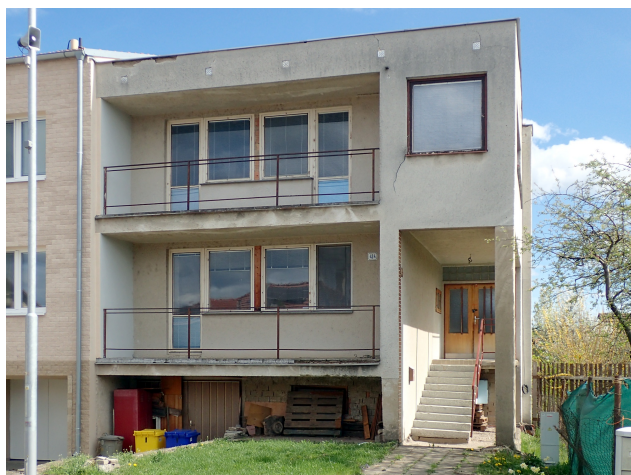
Obr. 2: Čelní pohled

- Na uliční fasádě nejvýraznější trhlina vychází téměř svisle dolů z levého dolního rohu okna v chodbě ve 2. nadzemním podlaží (nad hlavním vstupem). Další trhliny jsou nad tímto oknem v atice.

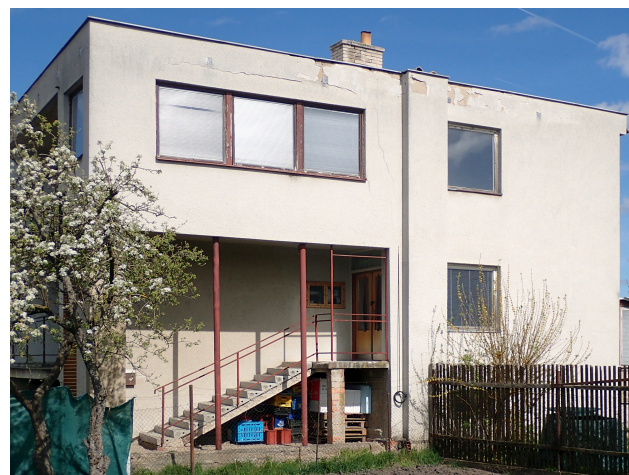
Obr. 3: Boční pohled

- Na štítové stěně jsou nejvýraznější svislá trhlina ve stěně 2. nadzemního podlaží nad rohem stěny zapuštěného vstupu a vodorovná trhlina v patě atiky nad tímto zapuštěným vstupem. Přibližně v polovině hloubky zapuštěného vstupu je na stěně svislá trhlina (šířky cca 1,5 mm). Poškozena i konstrukce venkovního schodiště před hlavním vstupem – schodišťové rameno je nakloněné v příčném směru, v místě napojení na podestu před vstupem je široká trhlina v dlažbě.
