**Zpráva o technickém stavu nemovitosti**  
**Hrušovany nad Jevišovkou, Znojemská 664**  
**parc. 643. k.ú. Hrušovany nad Jevišovkou**

Vypracoval ing. Stanislav Mikeš Lipová 1331 66501 Rosice

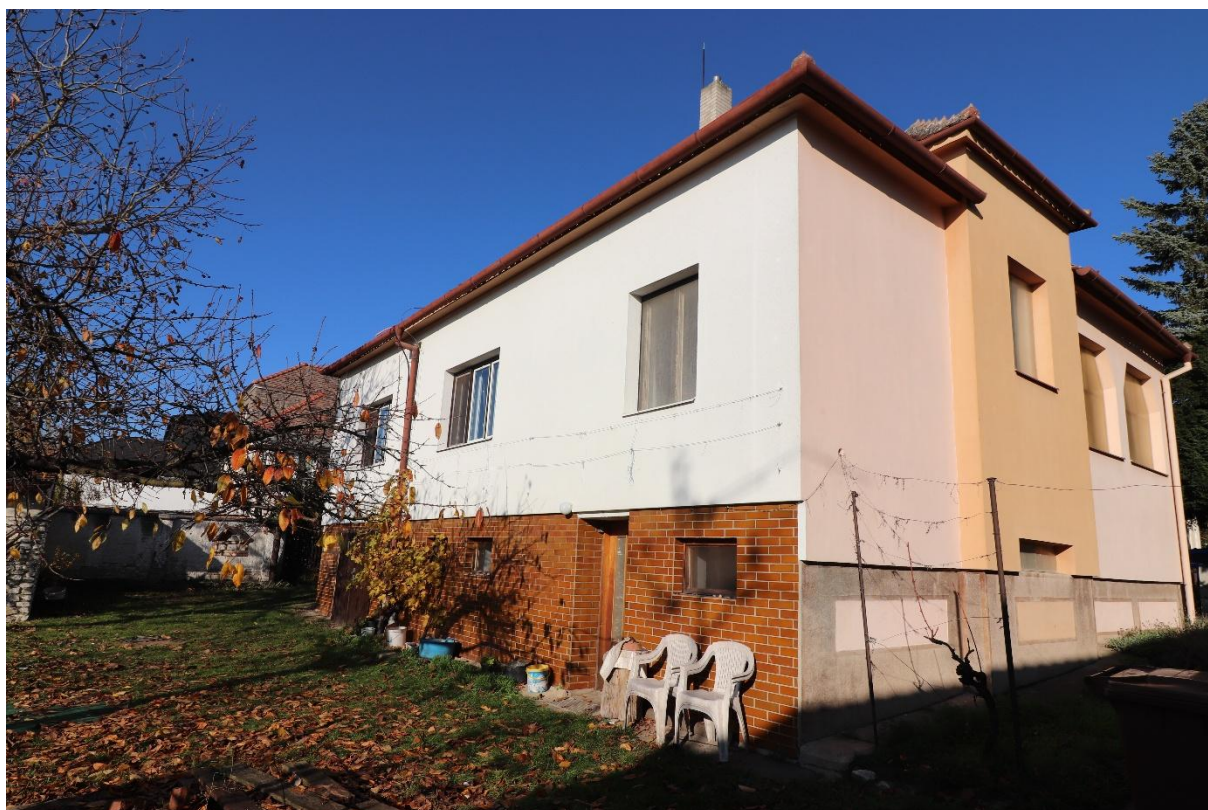
Dvorní pohled

Zdivo přízemí – pravděpodobně cihelné s plných cihel. Zdivo ve dvorním traktu vykazuje statické poruchy, trhlinky ukazující na pokles základové konstrukce v kombinaci s vykloněním zdiva do zahrady. Což je pravděpodobně způsobeno kombinací šikmo působících sil od krovu, neostatečného vodorovného ztužení objektu a částečného poklesnutí základu (pravděpodobně vliv vysychání základové půdy a mělko položené základové spáry vůči terénu – svažitost pozemku do zahrady). Na fasádě porušení trhlinami není patrné, jelikož zdivo 1.NP bylo z vnější strany překryto kontaktním zateplovacím systémem z polystyrenu.

- Sanace statických poruch zdiva – např sešití helikální výztuží
- Kontrola a sanace stropu nad 1. NP
- Kompletní výměna vnitřních rozvodů vody kanalizace, topení včetně zdroje tepla. Instalace tepelného čerpadla bez provedení zateplení a změny systému vytápění (pouhá výměna kotle za tepelné čerpadlo) je technicky a ekonomicky nevhodná.

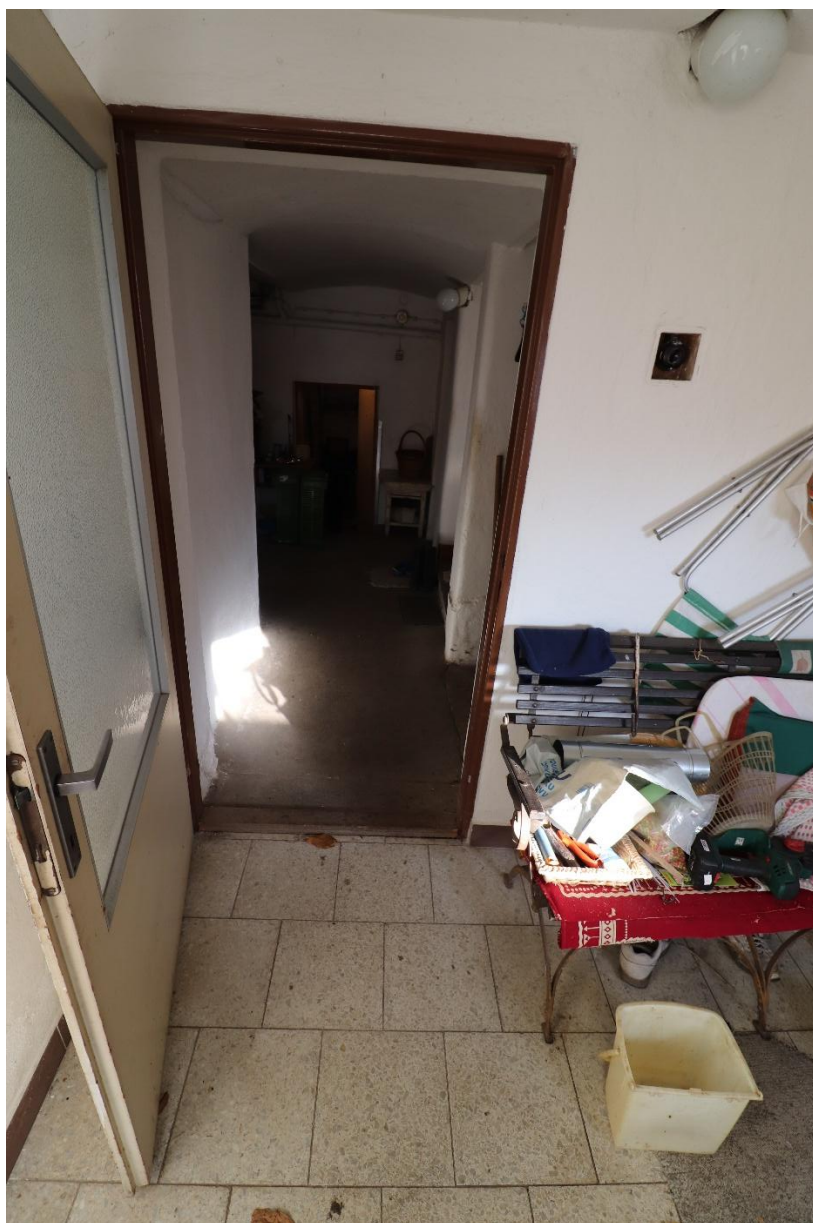
Suterén

Zdivo suterénu cihelné lokálně patrně stopy po vztlínající vlhkosti, částečně je zdivo režné pouze opatřené vápenným pačokem. Projevy případné vztlínající vlhkosti nejsou zjevné, jelikož vzhledem k netěsnosti otvorových výplní dochází k intenzivnímu větrání, které dostatečně odvádí nadměrnou vlhkost.

- Sanace vztlínající vlhkosti pomocí např. pomocí vzduchových metod (systém iglú s odvětráním nad střechu) následná aplikace sanačních omítek.
- Realizovat venkovní dešťovou kanalizaci a odvést dešťovou vodu od budovy

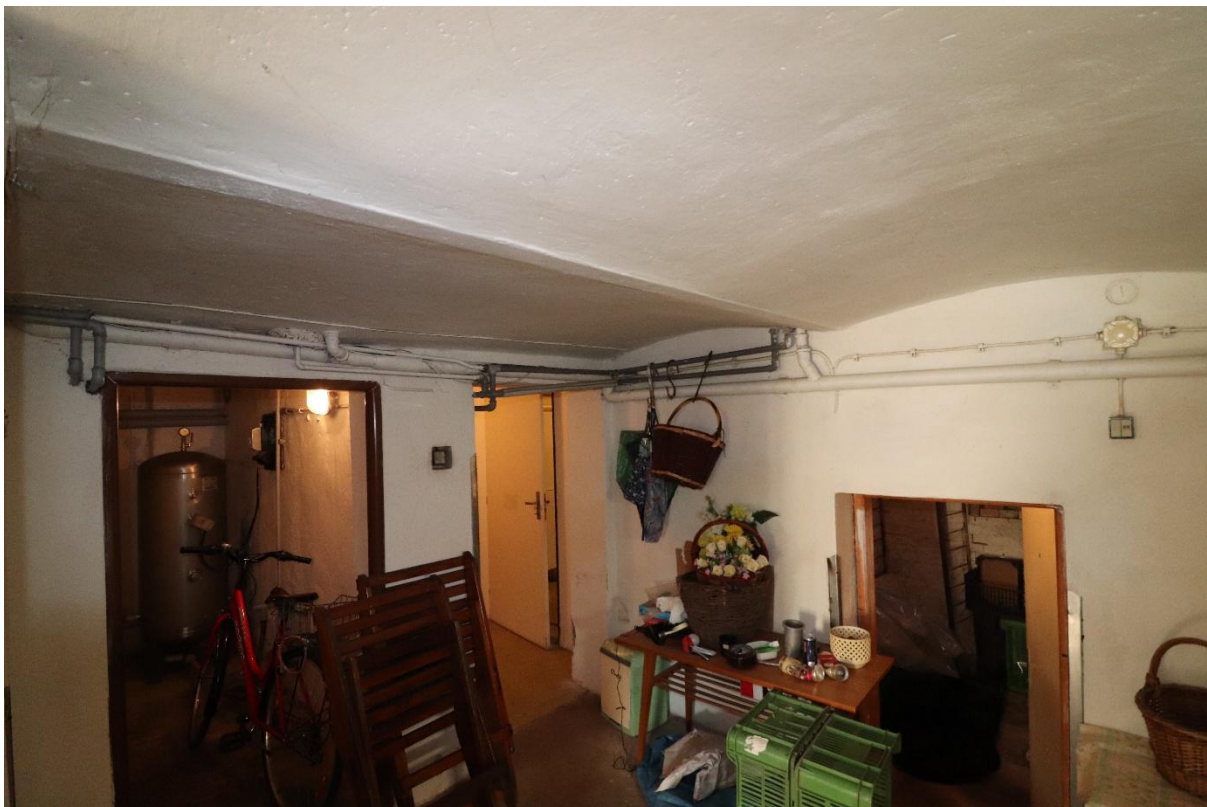
Nad suterénem je tzv. Kleinův strop cihelná klenba mezi válcované nosníky, bez zjevných poruch po statické stránce. Strop je částečně v místě garáže a skladu paliva zateplen polystyrenem.

Suterén Kleinův strop bez zateplení

- Realizovat opatření na snížení energetické náročnosti –
  1. Kompletní zateplení podlahy a stropu nad 1.PP, nejlépe minerální vatou po kontrole ocelových nosných prvků a jejich ošetření proti korozi

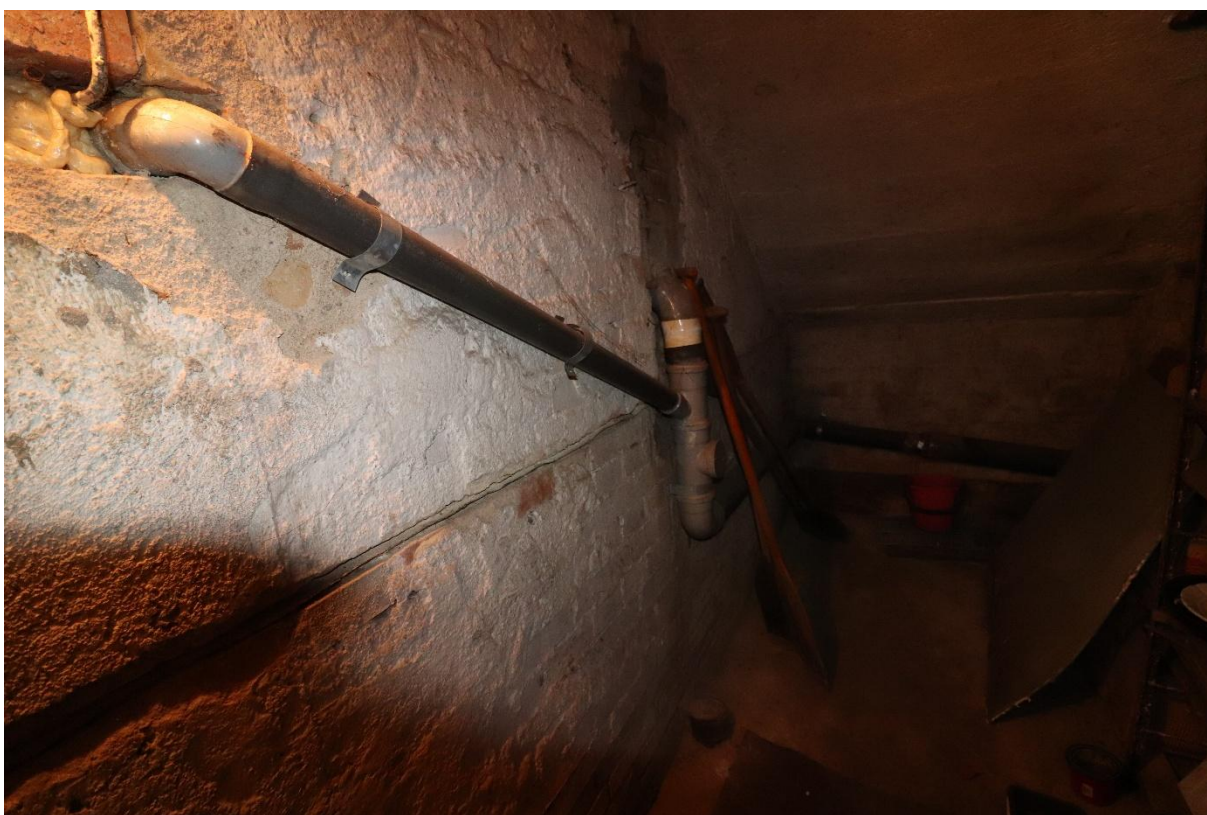
Suterén lepená pvc kanalizace pod verandou

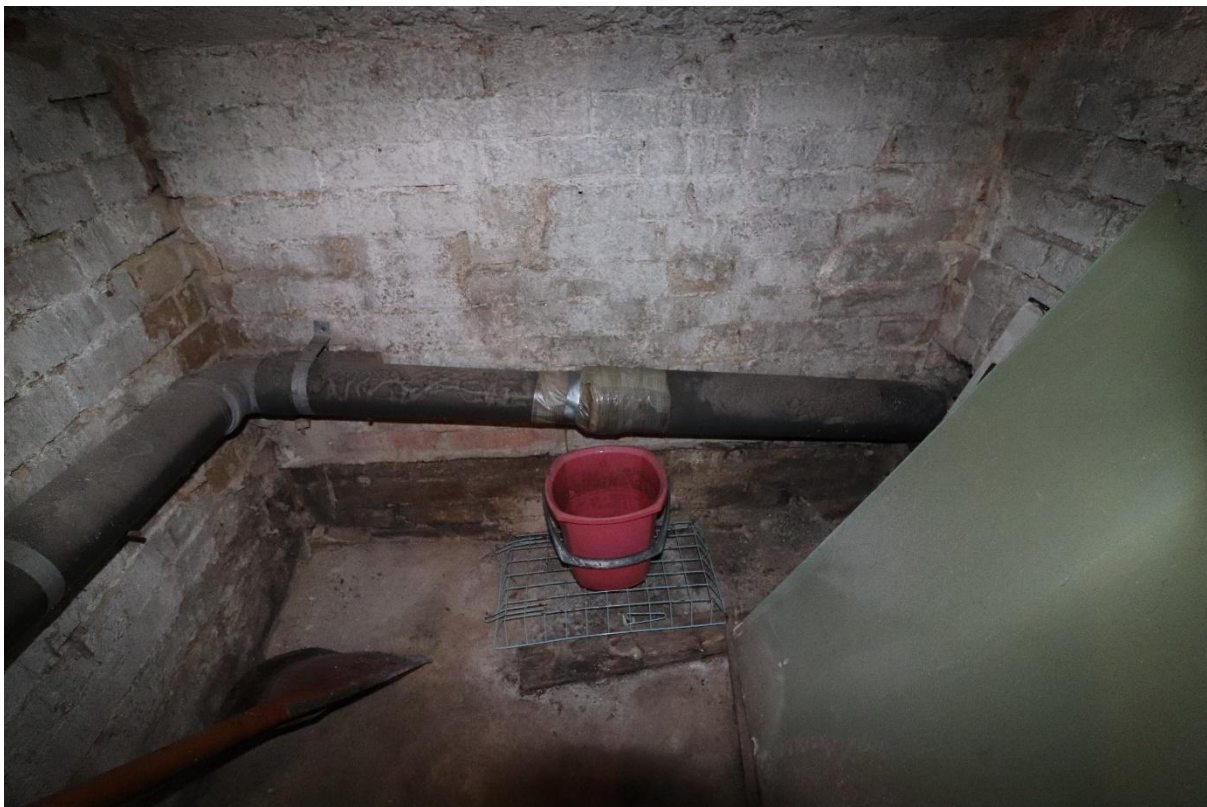
Vnitřní splašková kanalizace je provedena z PVC lepeného potrubí, v suterénu je pod schodištěm verandy patrná netěsnost, přípojka je pravděpodobně stávající.

Suterén poškození kanalizace, patrný průsak

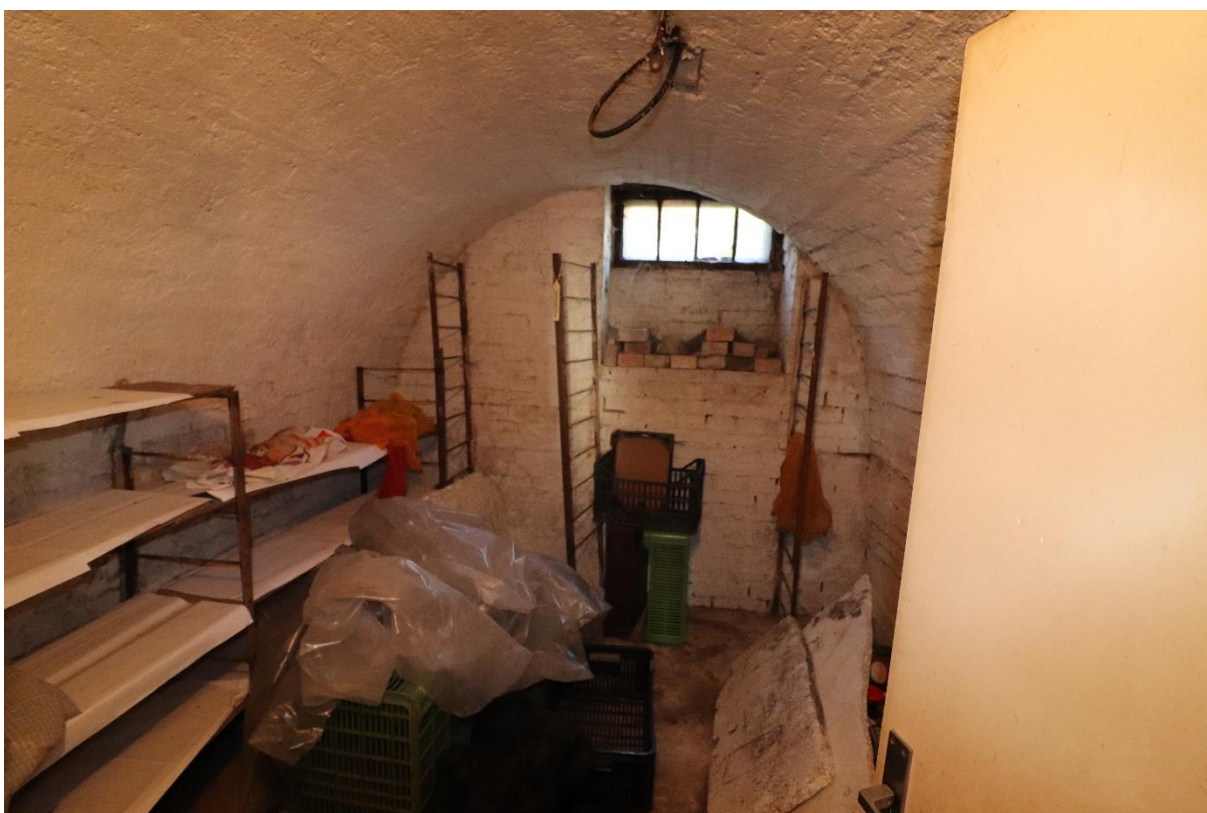
Suterén režné cihelné zdivo, valená klenba, ocelové okno

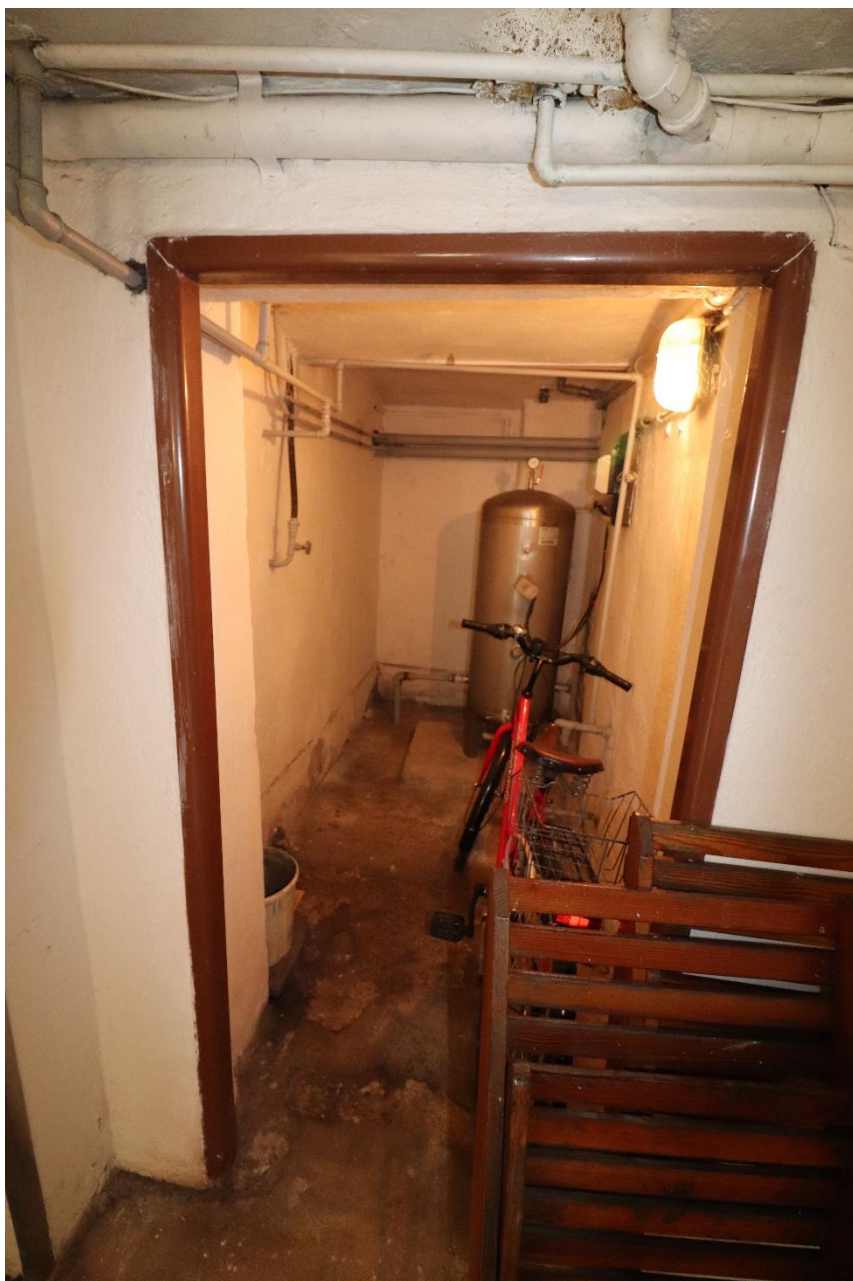
Suterén taková nádoba domácí vodárny.

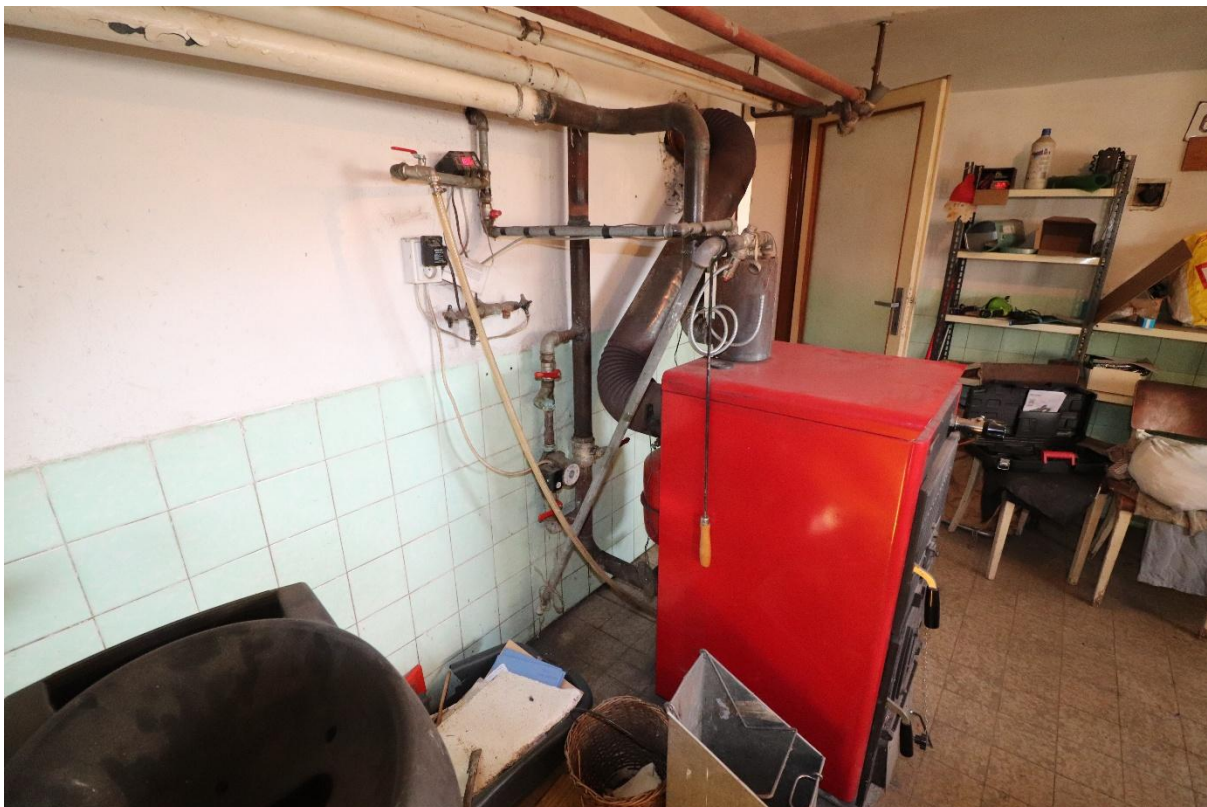
Kotel na tuhá paliva Dakon FD

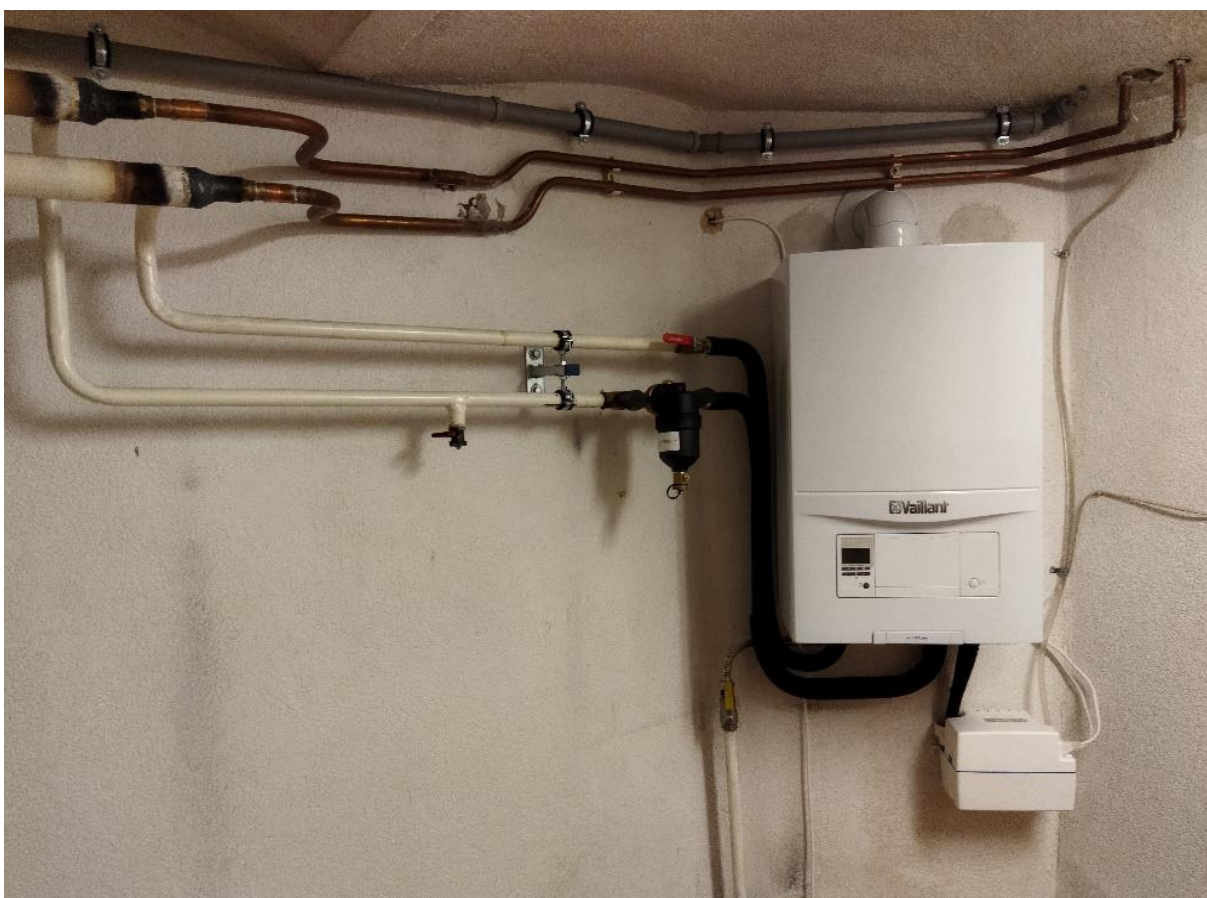
Plynový kotel Vailant

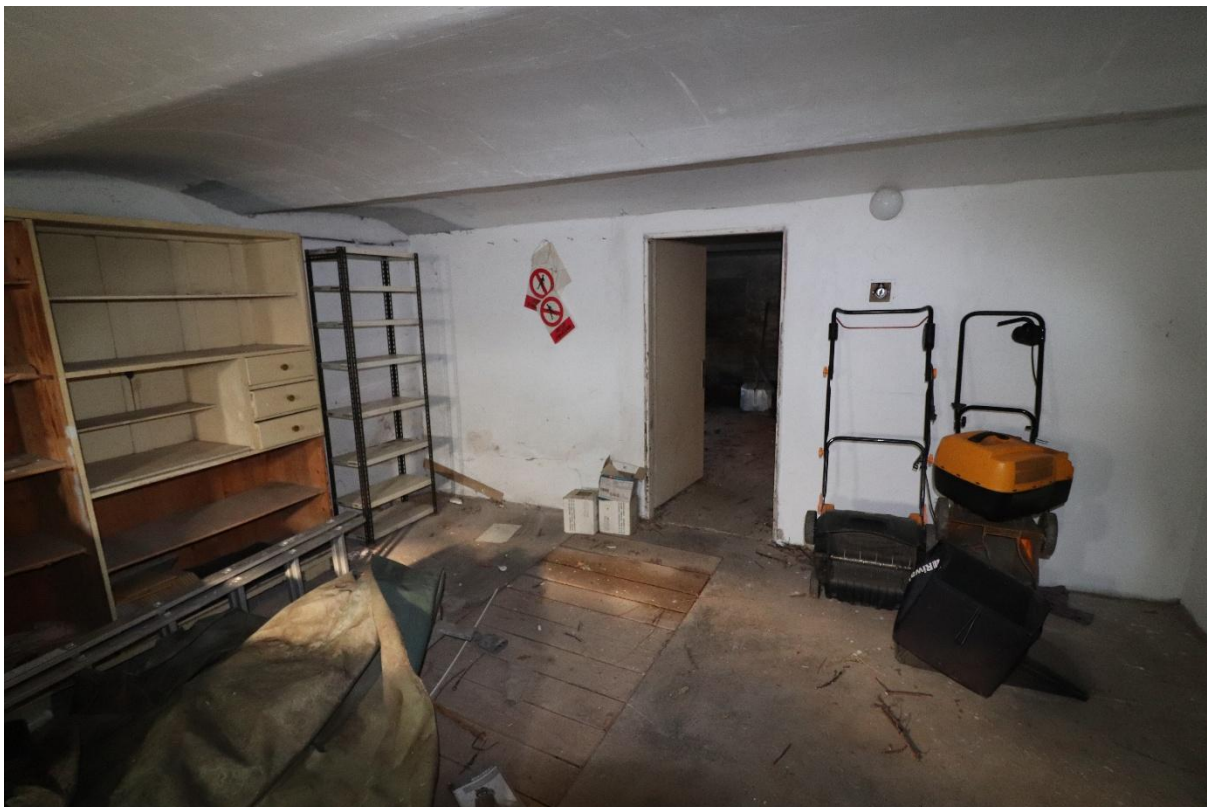
Zateplený Kleinův strop v garáži

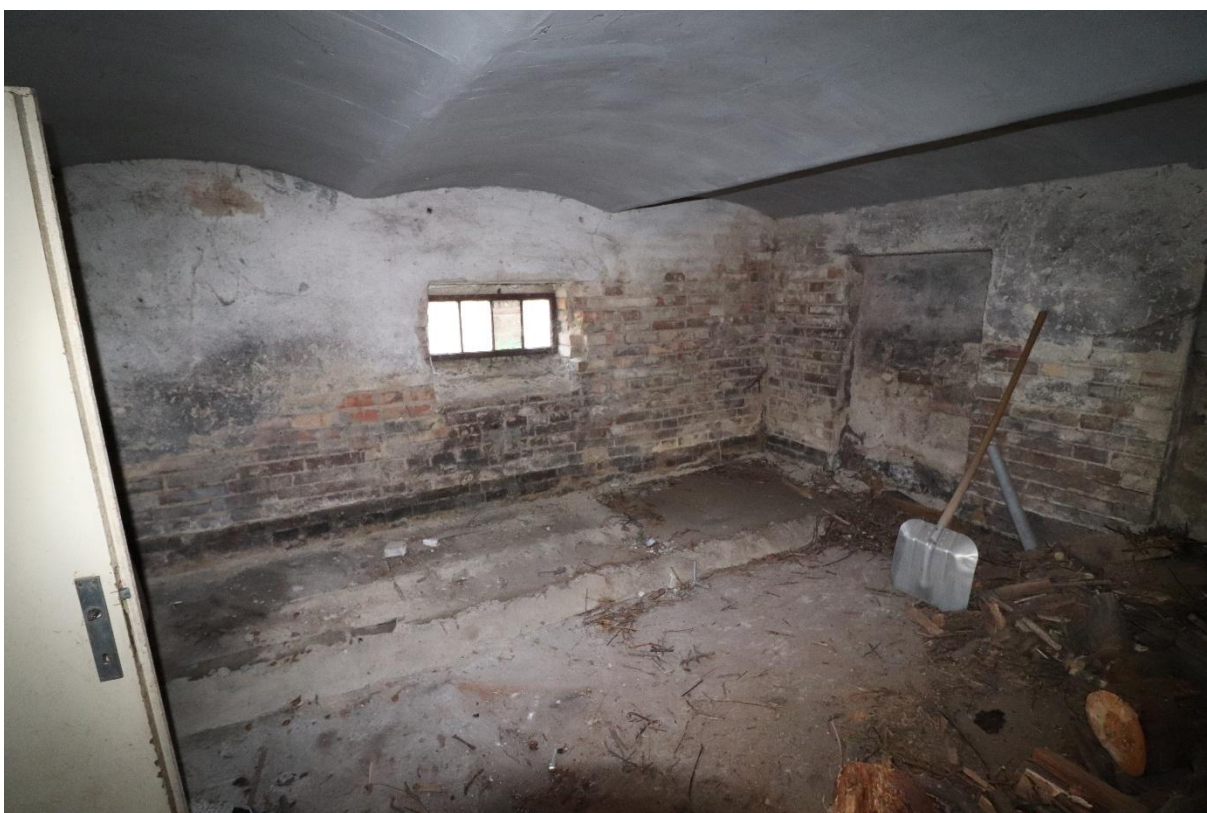
Zateplený strop ve skladu paliva, režné částečně omítnuté cihelné zdivo

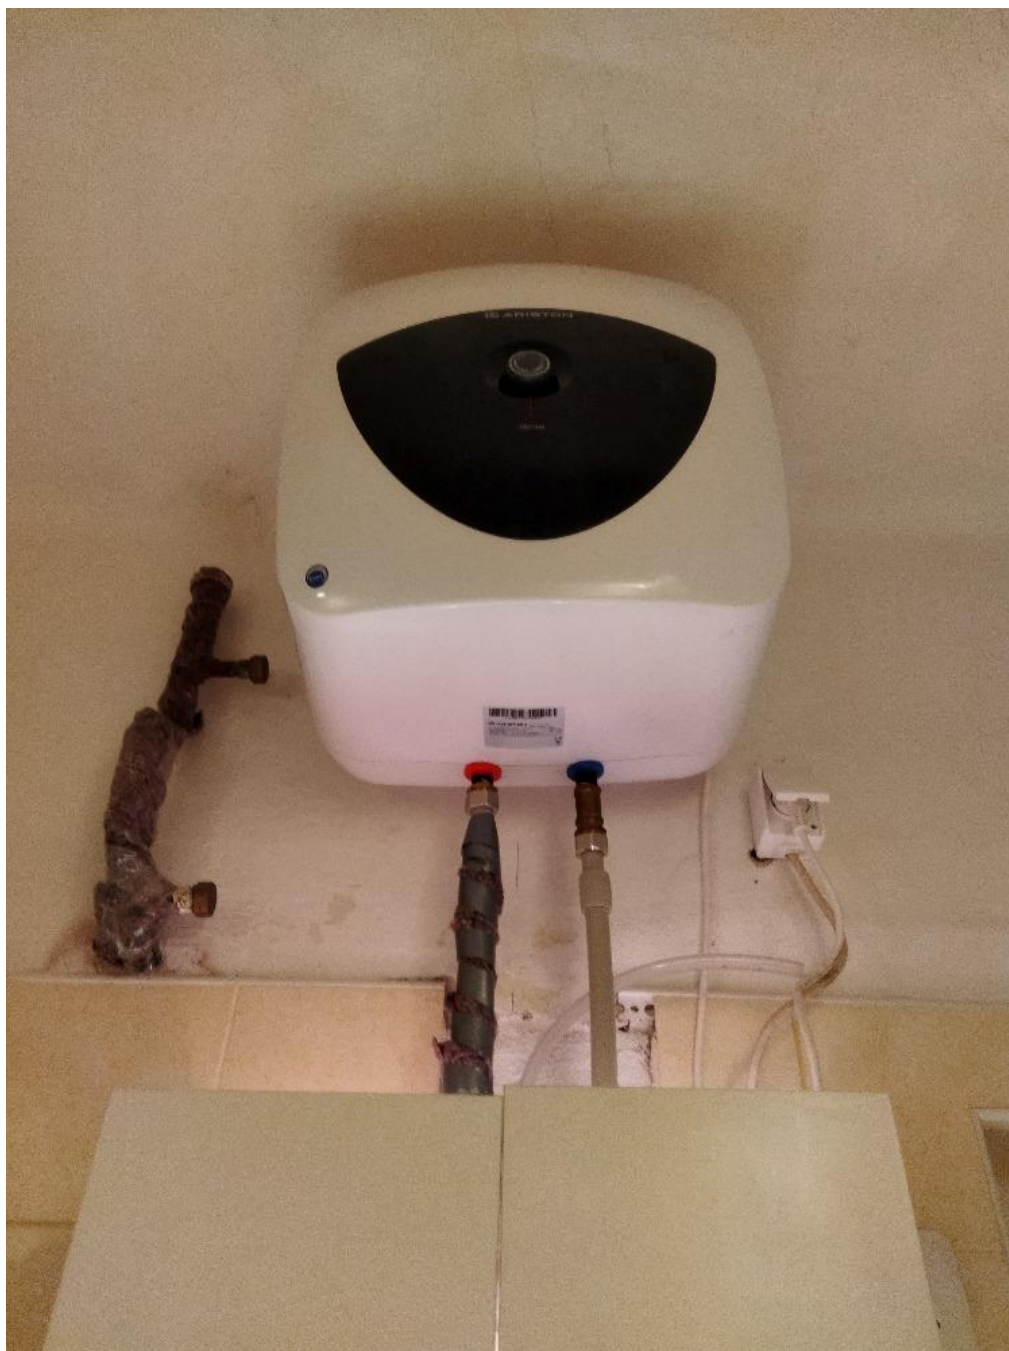
Zásobník a ohřívák TUV

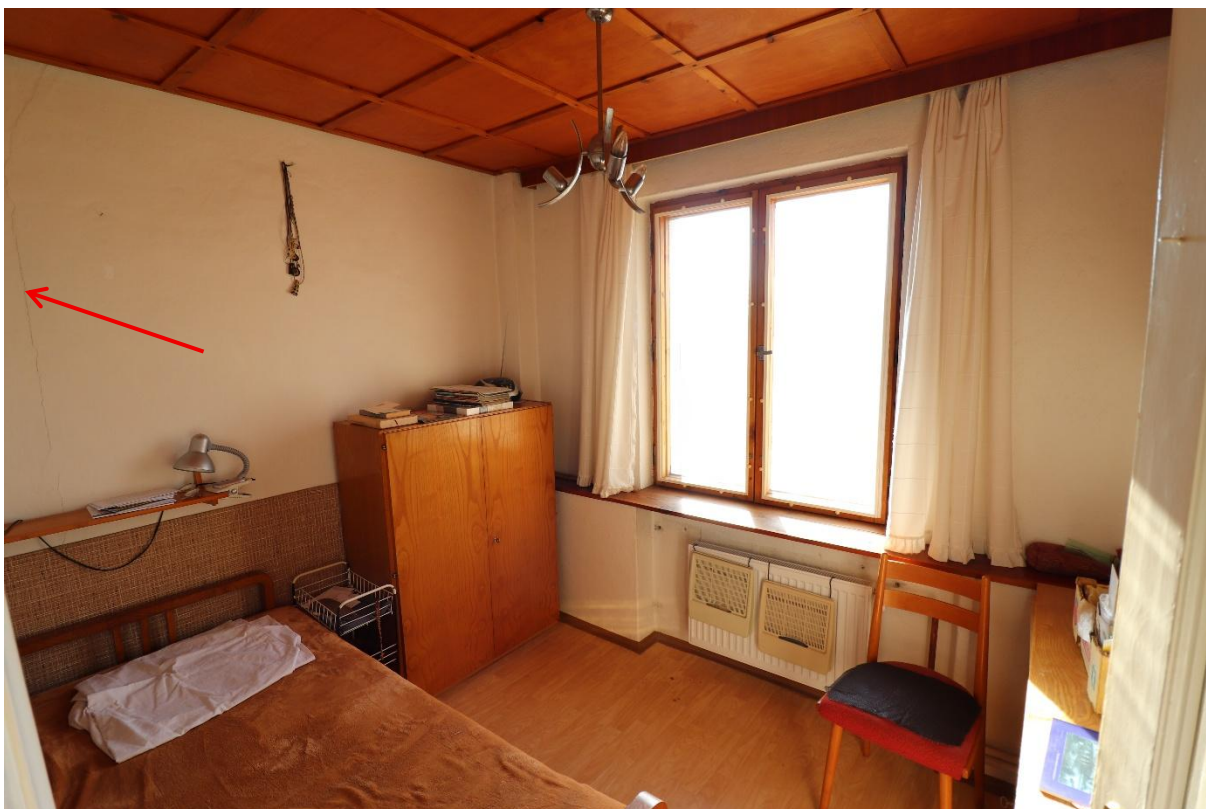
tvořená trámovým stropem s rákosovým podhledem, záklopem a ochrannou cihelnou dlažbou v násypu v půdním prostoru. Po statické stránce objekt vykazuje drobné poruchy dělicích příček u pracovny, pokoje a ložnice, kde došlo k poklesu u dvorní jižní fasády (pravděpodobně dosednutí základových konstrukcí s ohledem na vysychání základové půdy), stropní konstrukce nad 1pp nevykazuje nadměrný průhyb, stropní konstrukce nad 1NP má popraskanou omítku vlasovými trhlinami na rákosovém podhledu ve spojitosti s větším průhybem a přetížením stropu v půdním prostoru. Konstrukce krovu je bez zjevného napadení dřevokazným hmyzem

Pokoj 1np – na stěně patrná prasklina

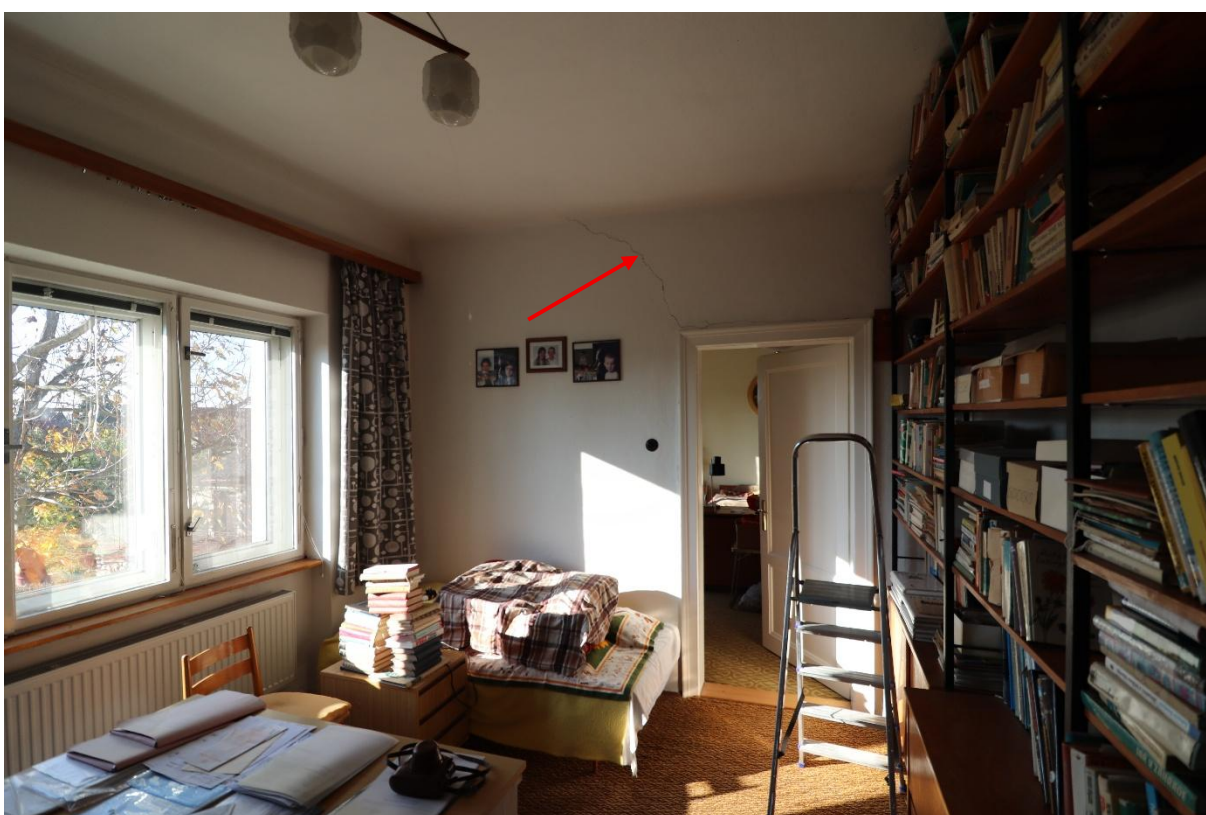
Pokoj 1.NP -prasklina v příčce

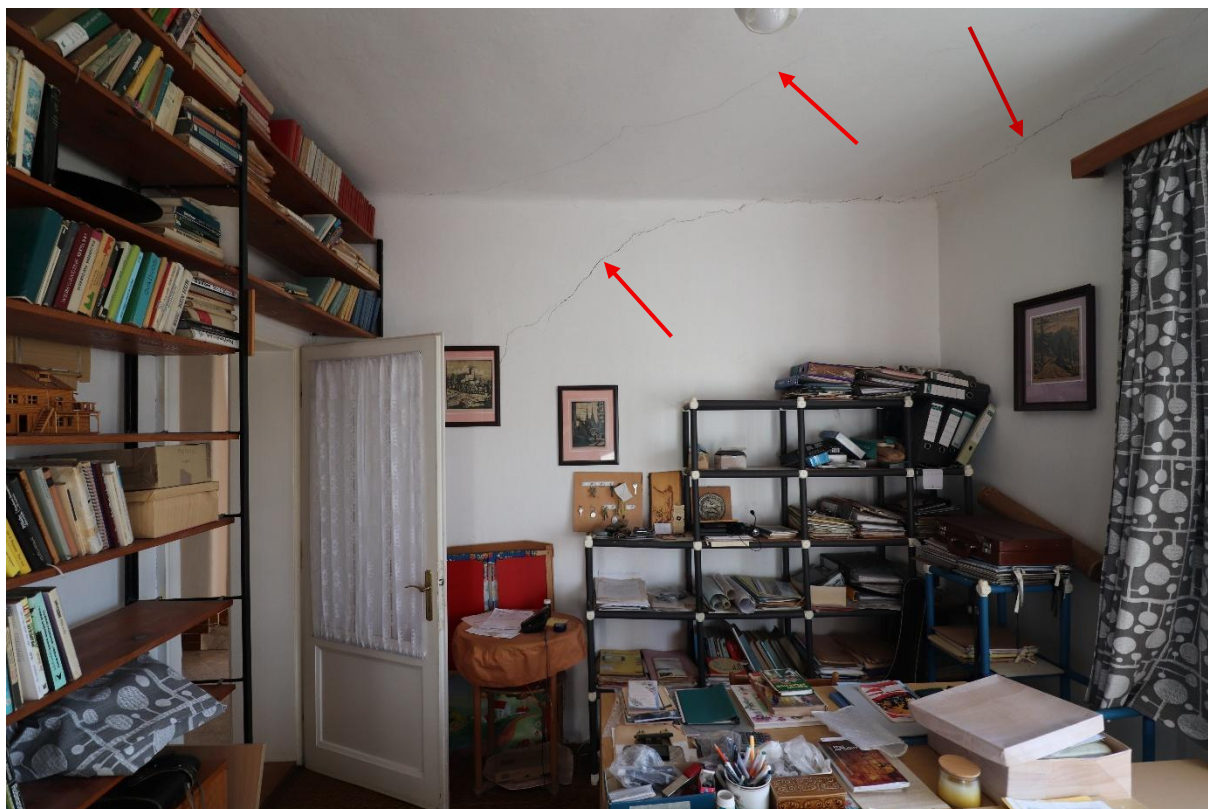
Omítky stropu nad 1.NP jsou popraskané trhlinami od průhybu stropní konstrukce.

Pokoj praskliny v příčce a v podhledu stropní konstrukce

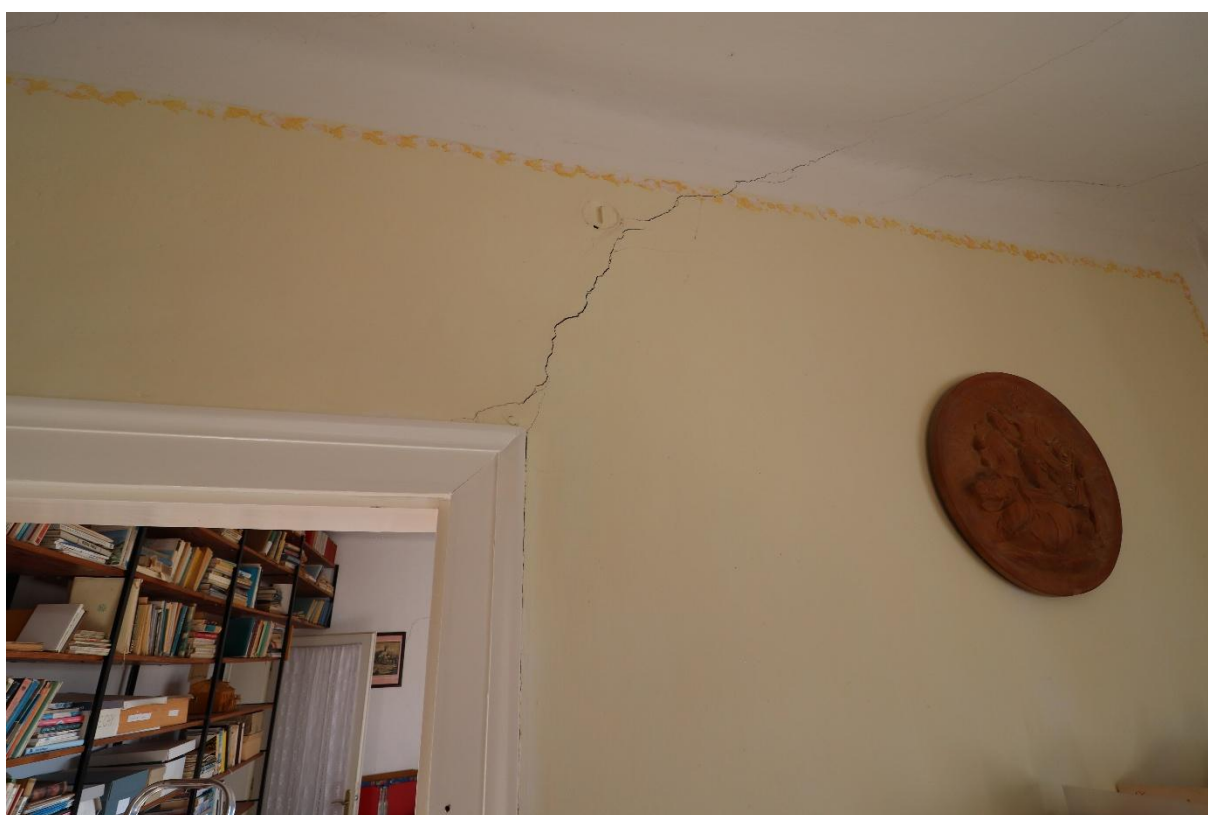
Detail trhliny v příčce

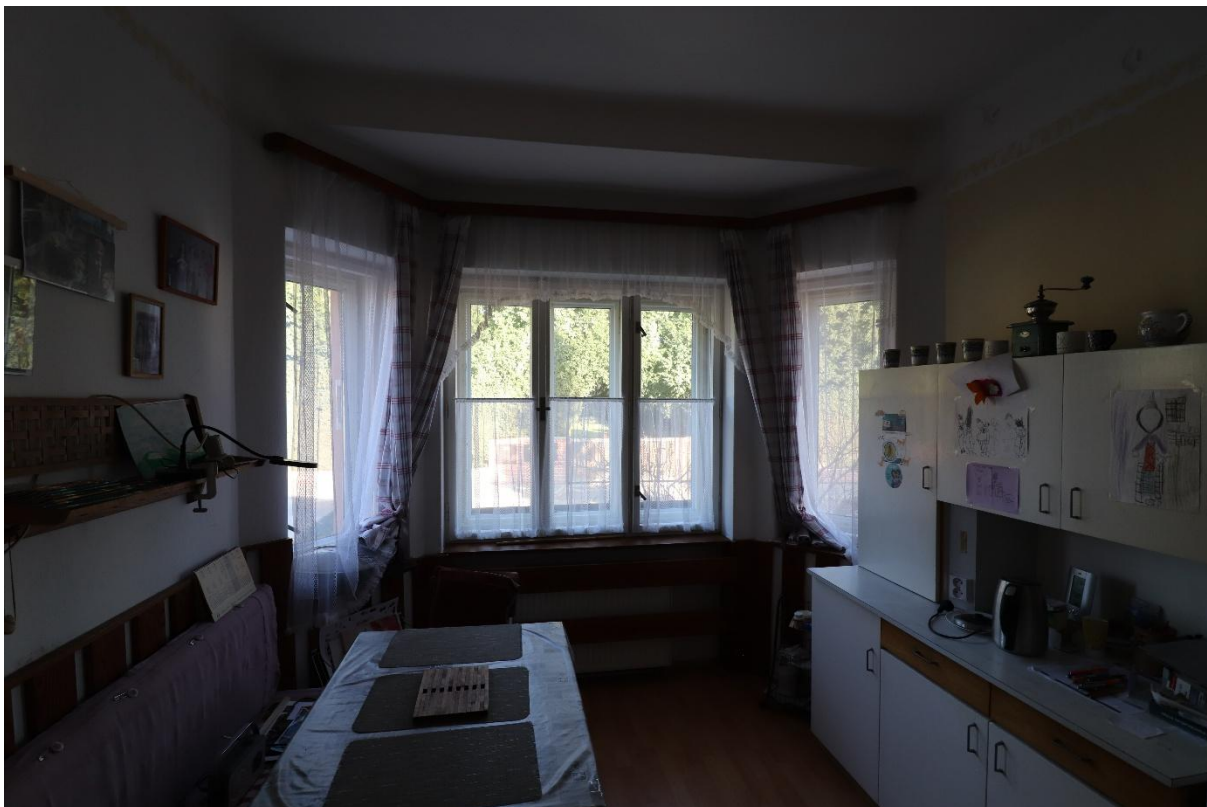
Kuchyně rizalit- kastlová dvojitá okna

3. Zateplení obvodového zdiva izolantem splňující současné legislativní požadavky - např pěnový fasádní polystyren min . tl. 200 mm.
  4. Výměna otvorových výplní za okna s izolačním trojsklem. Doporučuji okna splňující součinitele prostupu tepla max 0,9 W/m<sup>2</sup>K

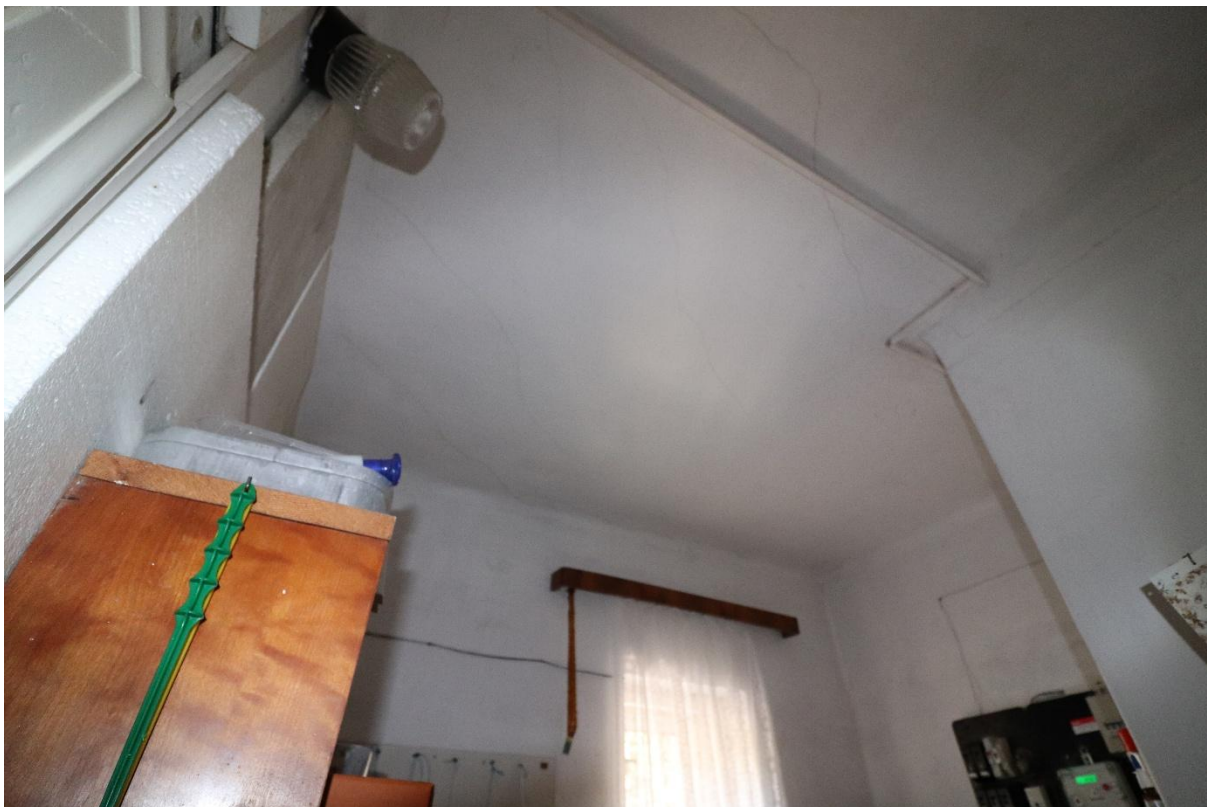
Spíž vlasové trhlinky v podhledu stropní konstrukce

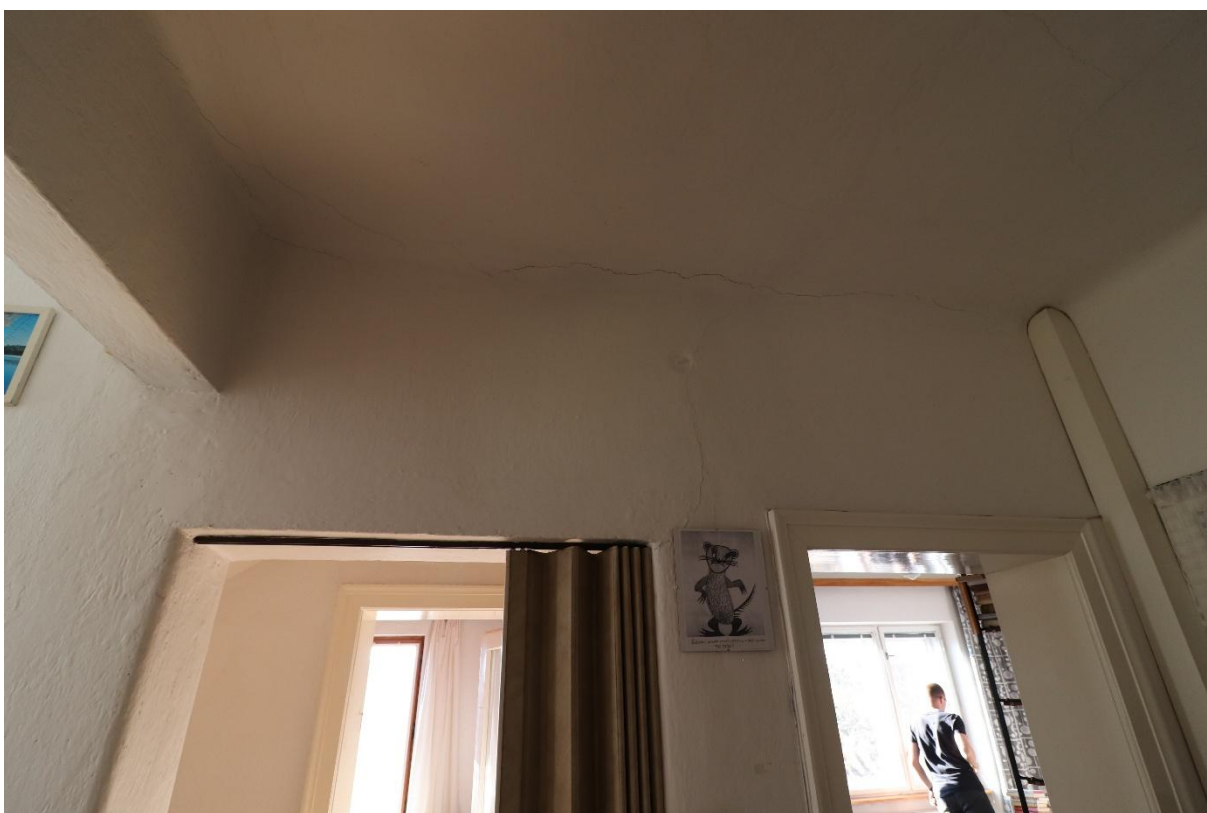
Chodba vlasové trhliny ve stropní konstrukci

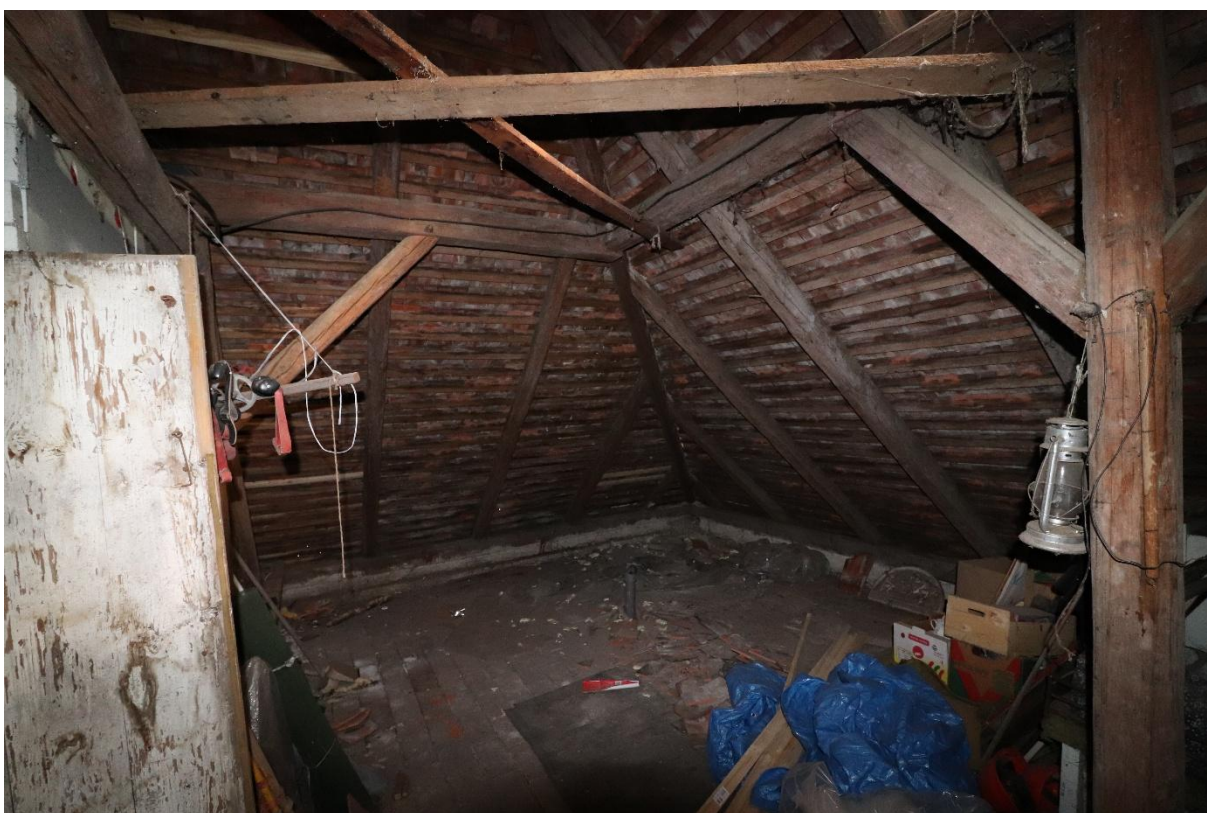
Na objektu je proveden dřevěný vázaný vaznicový krov – stojatá stolice bez přiznaných vazných trámů. Ty jsou skryty do stropní konstrukce. Krov nevykazuje zásadní deformace ani poškození, napadení dřevokazným hmyzem. Pouze je možné lokální poškození na horním líci krokví kde může docházet k zatékání poškozenými střešními taškami.

Půda konstrukce vaznicového krovu

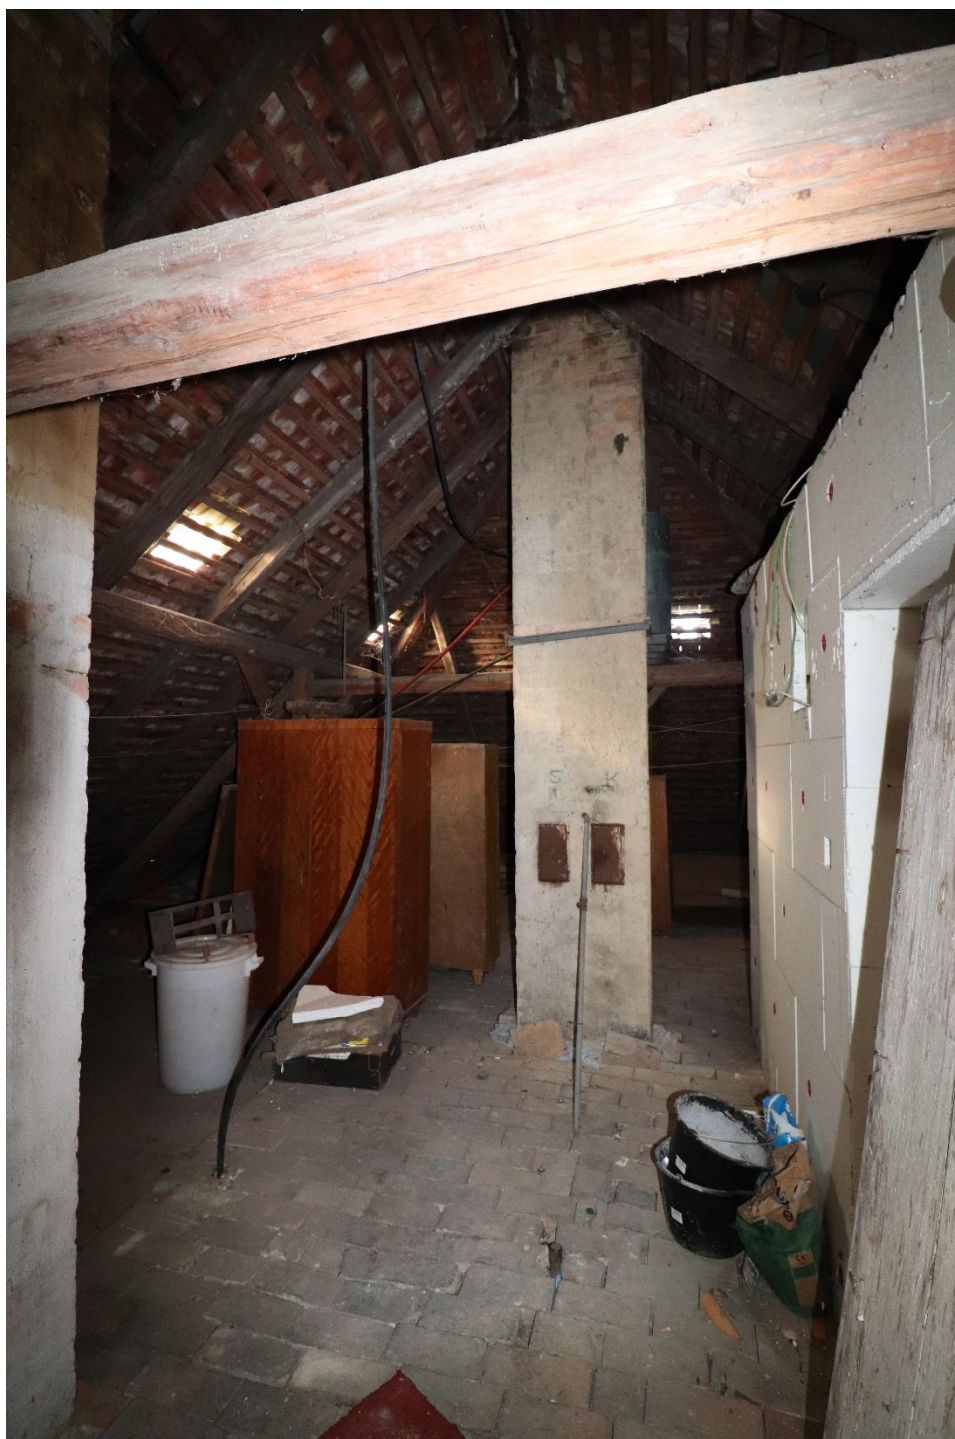
Strop nad 1.NP je dřevěný trámový s rákosovým podhledem, záklopem a násypem a podlahou z cihelných tvarovek. Strop vykazuje průhyb při pohybu na stropní konstrukci.

**Stropní trámy jsou pravděpodobně staticky plně využity a další přetížení novými konstrukcemi bez sanace stropní konstrukce není možné. Dále je nutné ověřit stav zhlaví stropních trámů v obvodovém zdivu**

Půda zateplení obytné místnosti polystyrenem, patrný průhyb podlahy z cihelné dlažby
