**Zpráva o technickém stavu nemovitosti**  
**Hrušovany nad Jevišovkou, Znojemská 664**  
**parc. 643. k.ú. Hrušovany nad Jevišovkou**

Vypracoval ing. Stanislav Mikeš Lipová 1331 66501 Rosice

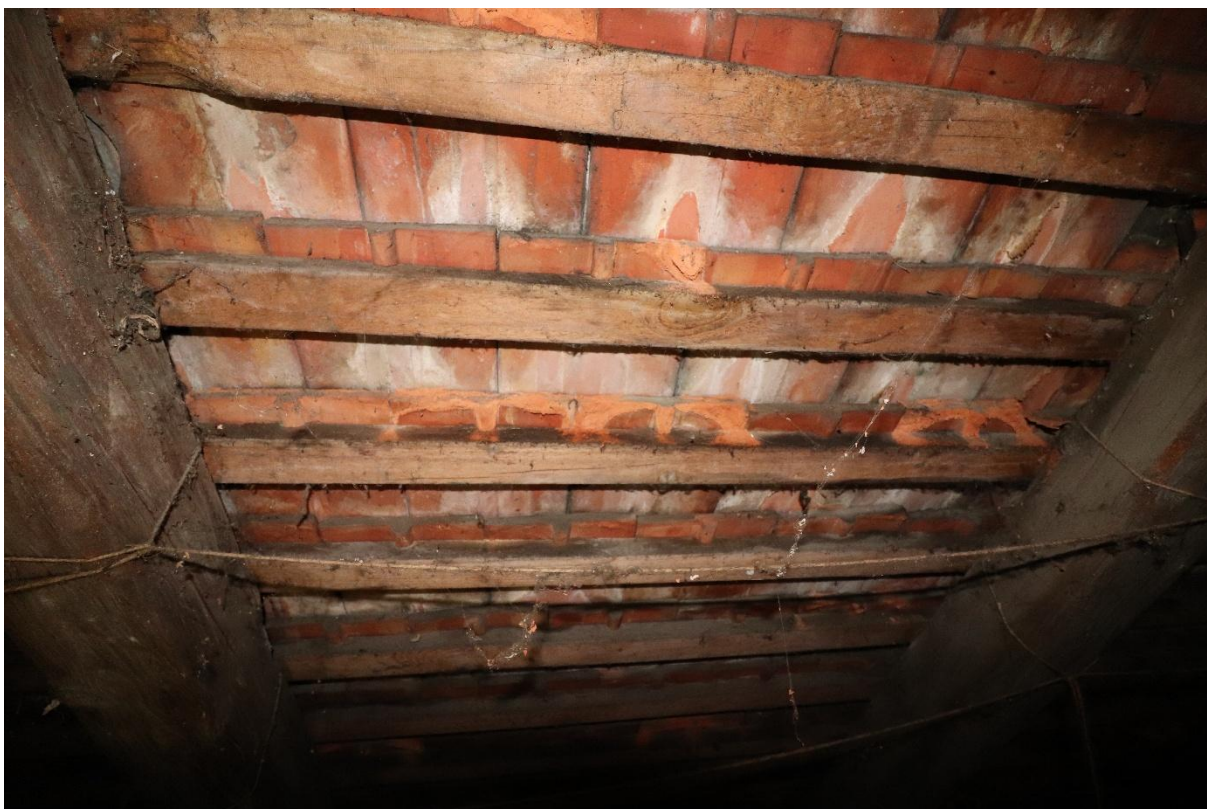
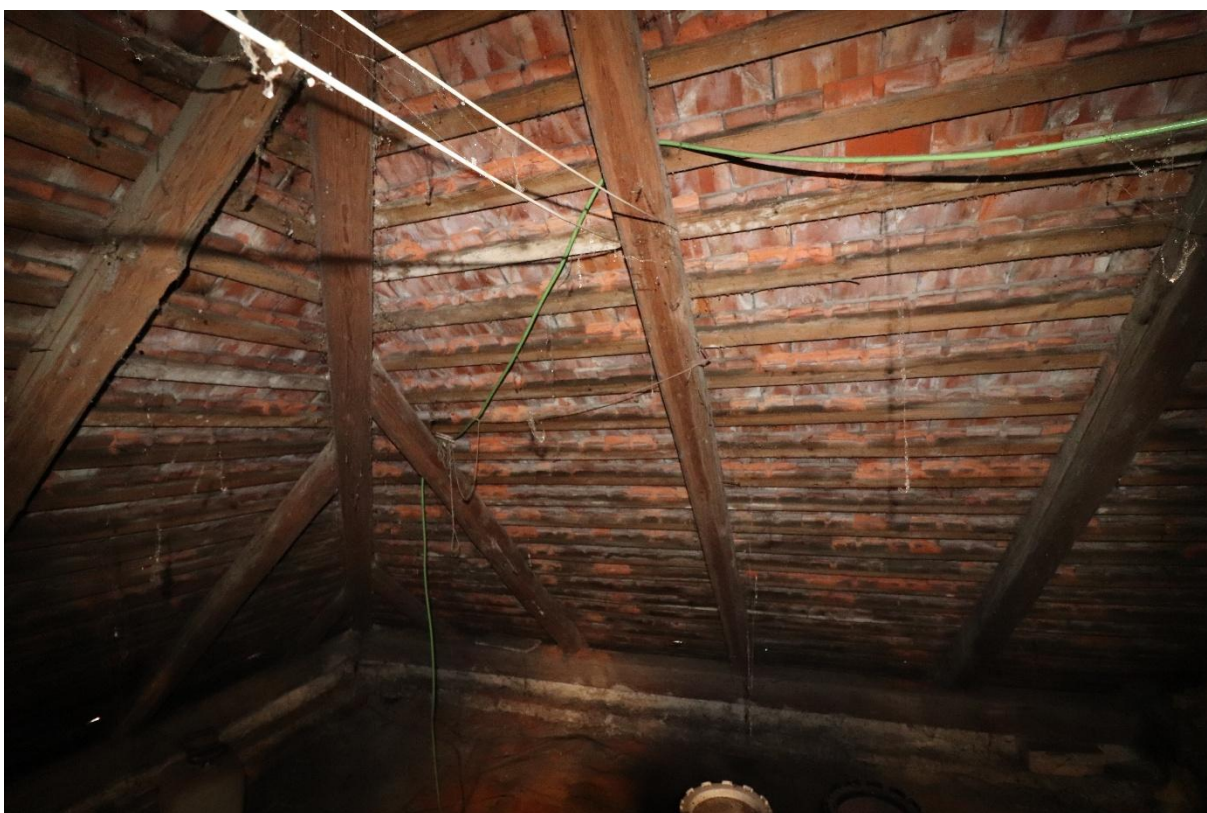
Střešní plášť je z pálené krytiny bobrovka na husté laťování. Střešní krytina je za hranicí své životnosti a dochází k rozpadu střešních tašek. Pod střešní krytinou není aplikována pojistná hydroizolace. Klempířské výrobky jsou ze zinkovaného plechu. Některé prvky jsou na hranici životnosti.

Z degradované střešní tašky

- Důrazně doporučuji provést výměnu střešní krytiny včetně pojistné hydroizolace kladené nejlépe na bednění.
- Výměnu klempířských prvků a bezpečného odvedení srážkových vod mimo obvod stavby

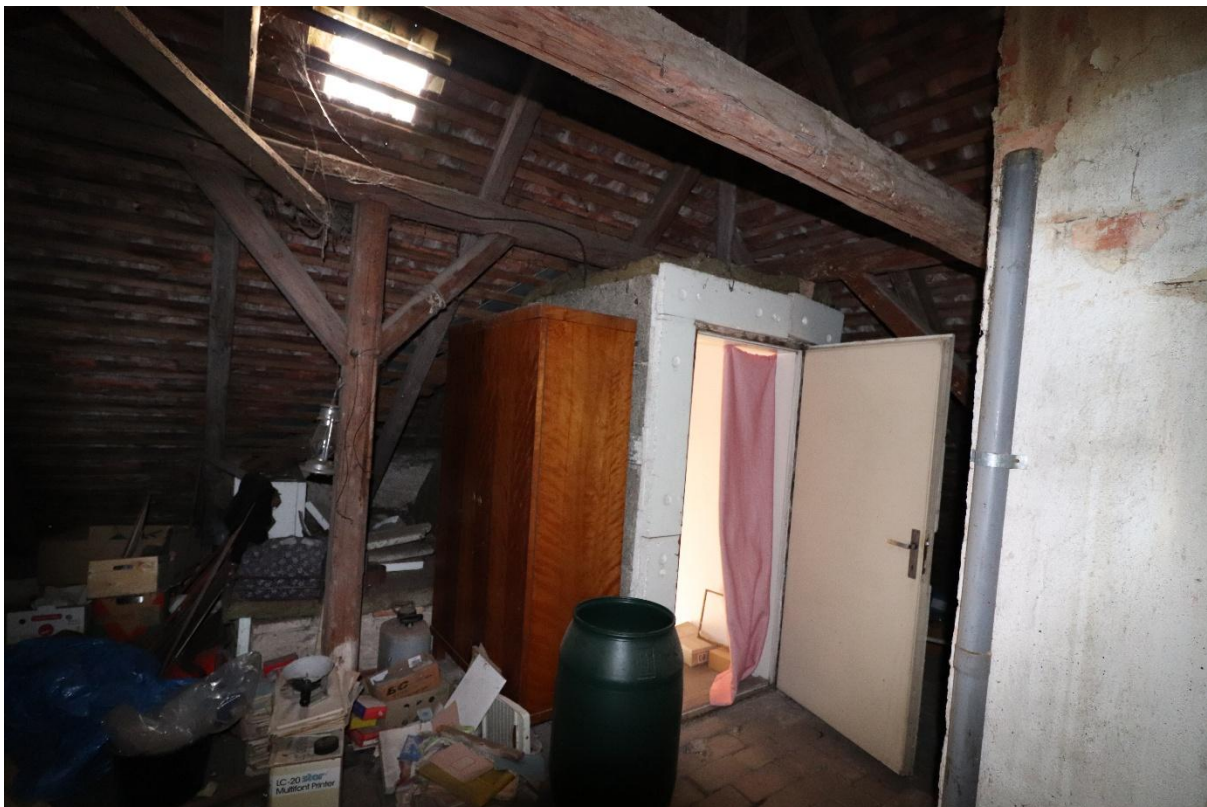
Odvětrání kanalizace do půdního prostoru- nevhodné řešení nutno vyvést nad střechu

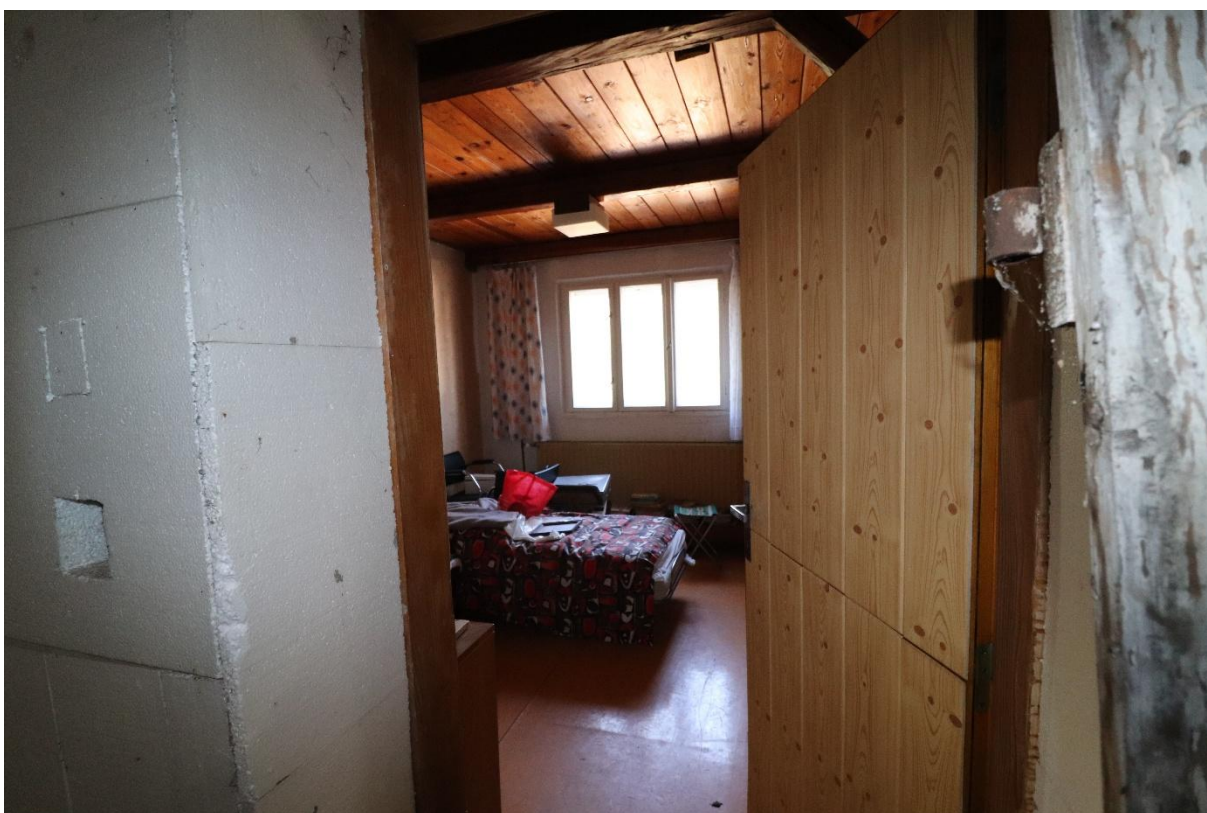
Obytná půdní místnost- vytápěná deskovým tělesem
