Vyjádření ke stávajícímu stavu objektu

Rodinný dům č.p. 134, Cerhovice

vyjádření statika

D 1.2.- Technická zpráva – Stavebně konstrukční část

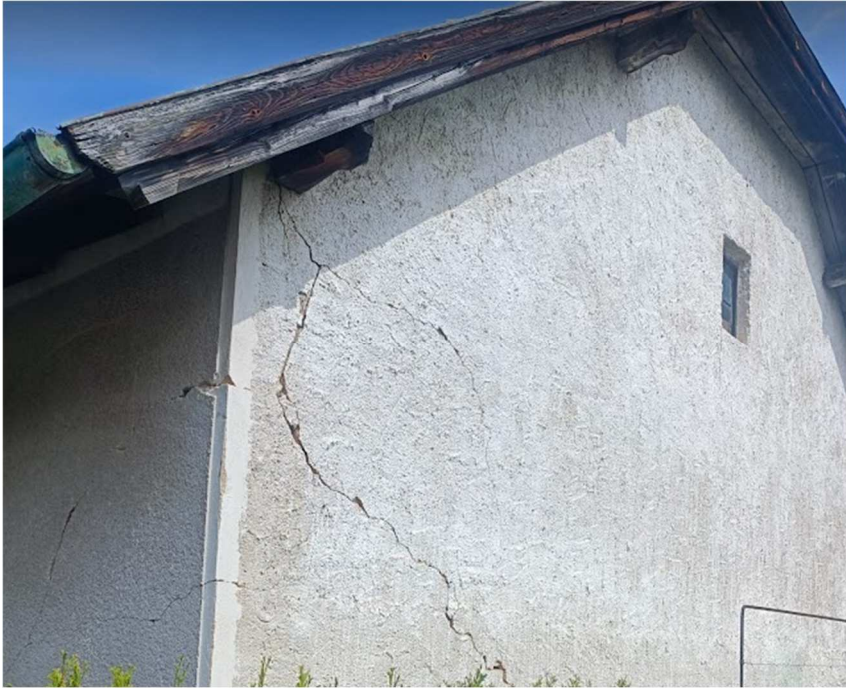
obr.2 pohled na objekt RD

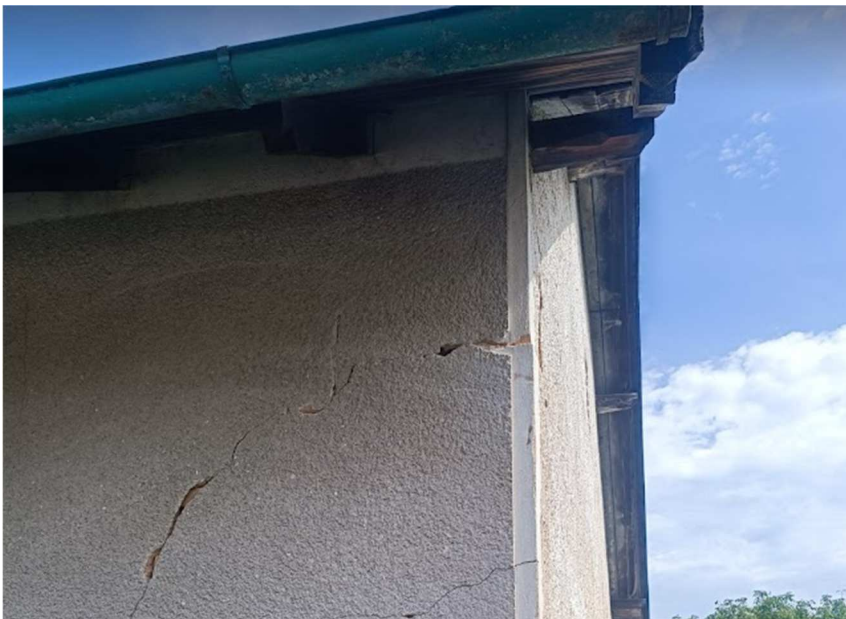
V rohu objektu se projevují rohové trhliny v šikmém směru. Jedná se o typické poškození objektu tohoto typu. Pod nepodsklepenou částí je nedostatečné založení objektu. Vlivem působení několika faktorů dochází k pohybům v základové spáře v závislosti na ročním období.

Probíhá zde kombinace působení několika faktorů - po léta zatékající voda k mělké základové spáře v kombinaci s mělkým založením ve smyslu geologického složení základové spáře. V rámci založení se jedná s velkou pravděpodobností o jemnozrnné zeminy, které jsou citlivé na změny objemu a teplot. Vzhledem k malé hloubce založení zde působí tedy zejména sesychání, namrzání a způsobuje cyklické pohyby v základové spáře.

obr.3 detail trhliny - exteriér

Minimálním řešením je podbetonování rohů objektu do nezámrzné hloubky a tím i eliminace působení změn teplot na podloží objektu v nepodsklepené části. Další důležitou součástí sanace je odvedení povrchové vody od objektu.

Doporučuji provedení sanací základu a následné vyspravení fasády, případně opatření fasádním pláštěm s perlínkou.

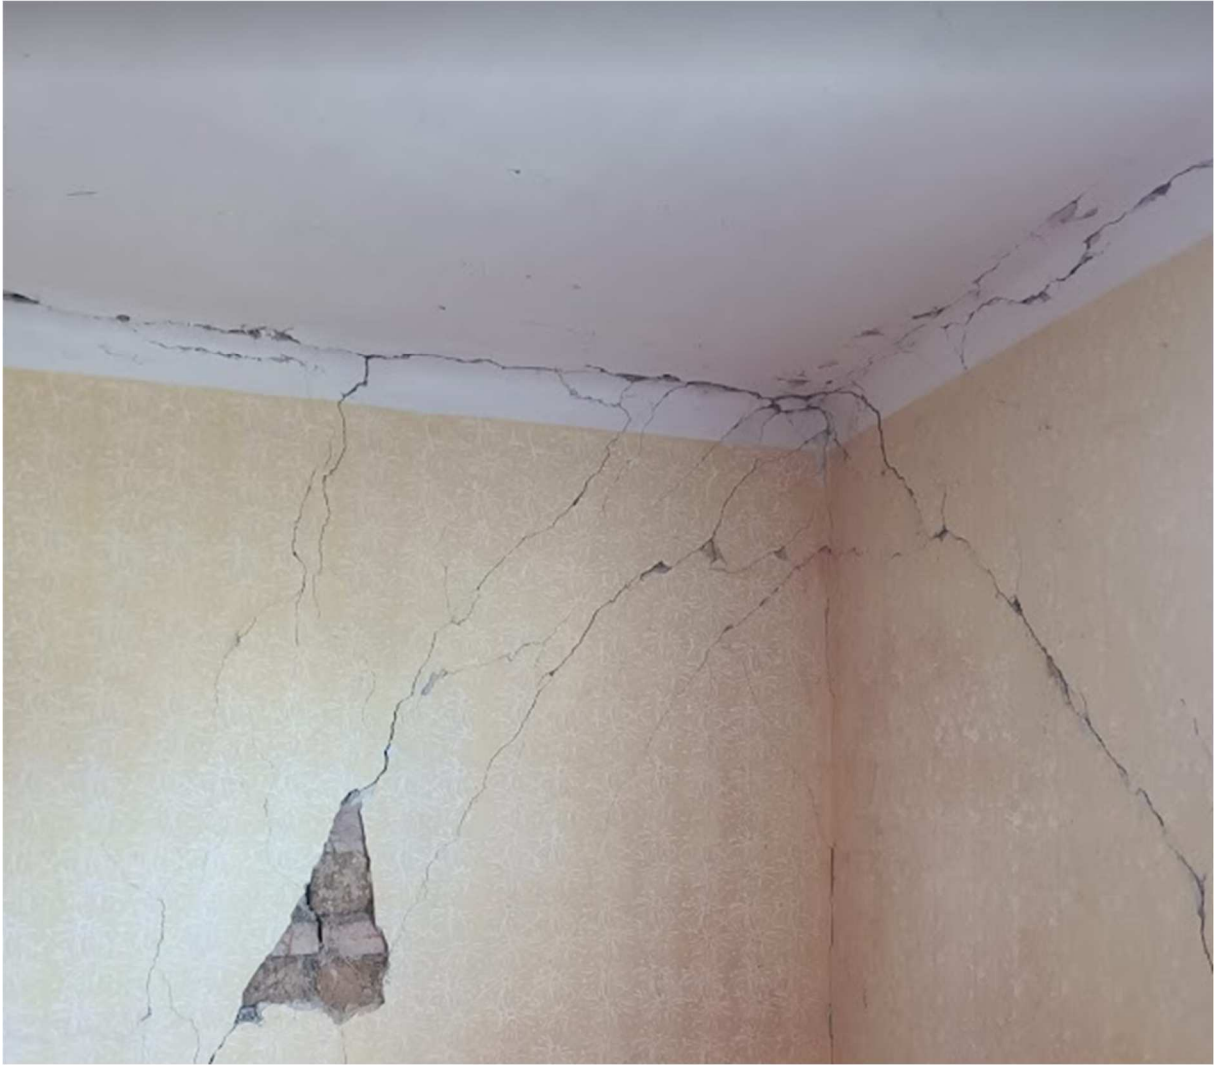
Stávající objekt má trhliny, které nejsou staticky nebezpečné.

obr.4 detail trhliny - interiér
