# **ZPRÁVA Z VIZUÁLNÍ KONTROLY STAVU OBJEKTU**

**Nová č. p. 239**

**664 56 Blučina**

Vypracoval: Ing. Josef Novák  
Bučovická 3 627 00 Brno  
Datum: 09/ 2023

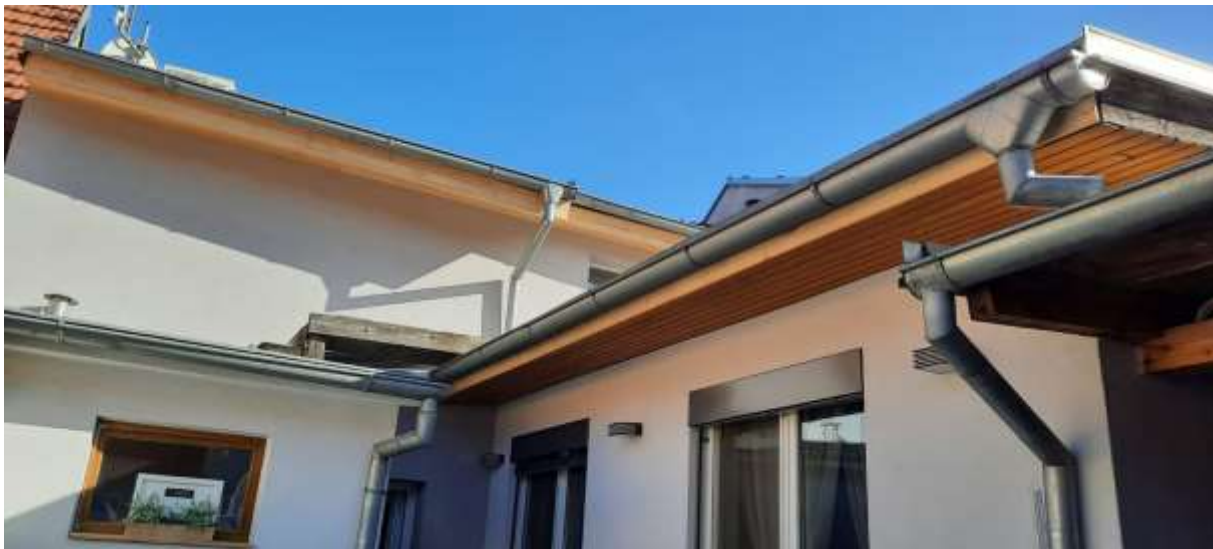
Objekt není zateplen z uliční strany. Je zde provedena nová fasáda objektu a úprava nadzemní části soklu ze směsi mozaikové kamínkové omítky. Tyto úpravy byly provedeny v době opravy střechy.

Nedostatkem objektu, který lze vzhledem k jeho rozsahu velmi rychle odstranit, je zateplení obvodové stěny ze strany ulice. Zde je provedena pouze nová omítka.

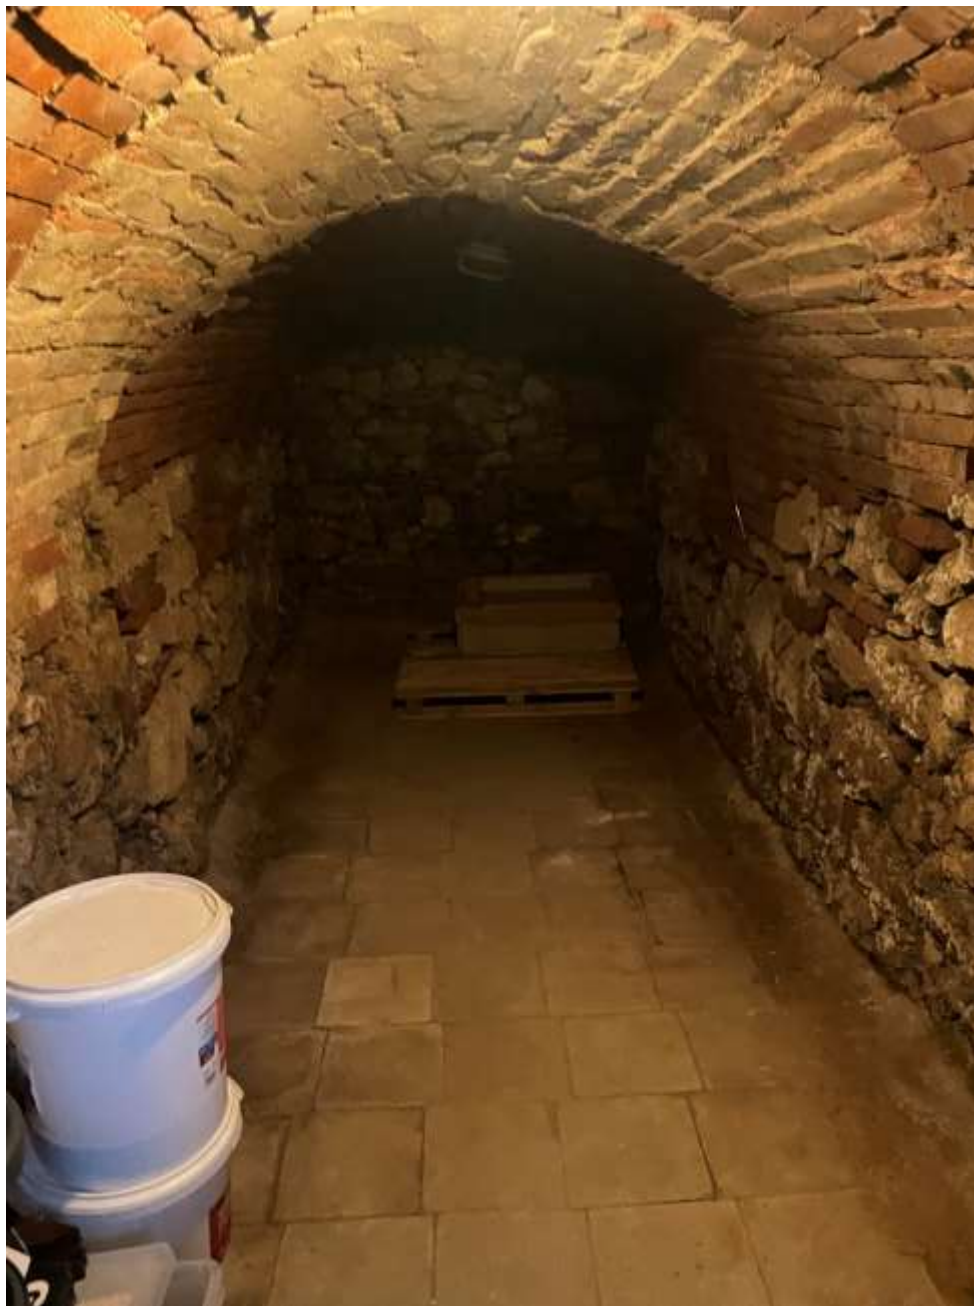
Vchod do vinného sklepa je ze strany dvora. Schází se k němu jednoramenným schodištěm. Dveře do sklepa jsou ocelové, částečně prosklené. Sklep má tvar obdélníku. Stěny jsou kamenné, valená klenba je provedena s režných cihel. Podlaha je pokryta betonovou dlažbou. Sklep má i v horkých dnech stabilní klima. Předchozím majitelem byl využíván na výrobu domácího vína. Je vybaven nuceným větráním s časovačem. Ten je umístěn ve dvoře, vedle vstupních dveří do hlavního objektu ze dvora. Za současného majitele není sklep využíván pro tento účel a větrání a časování nebylo za poslední tři roky prověřeno. Sklep není zaizolován.

V suterénu objektu, vinném sklepe, byly patrné známky vlhkosti, ale pravděpodobně se jedná o stabilizovaný stav, který nijak nenarušuje statiku objektu a nezpůsobuje navlhání stěn objektu. Jedná se o typické klima tohoto typu sklepa.

Suterén objektu – vinný sklep, má specifické podmínky sklepa tohoto typu, je však nutné sledování chování podlahy z důvodu případného nastoupání nebo pohybu vlhkosti. Dle informací vlastníka je klima stabilní. Sklep je z hlediska uskladnění kořenové zeleniny a vína vyhovující.

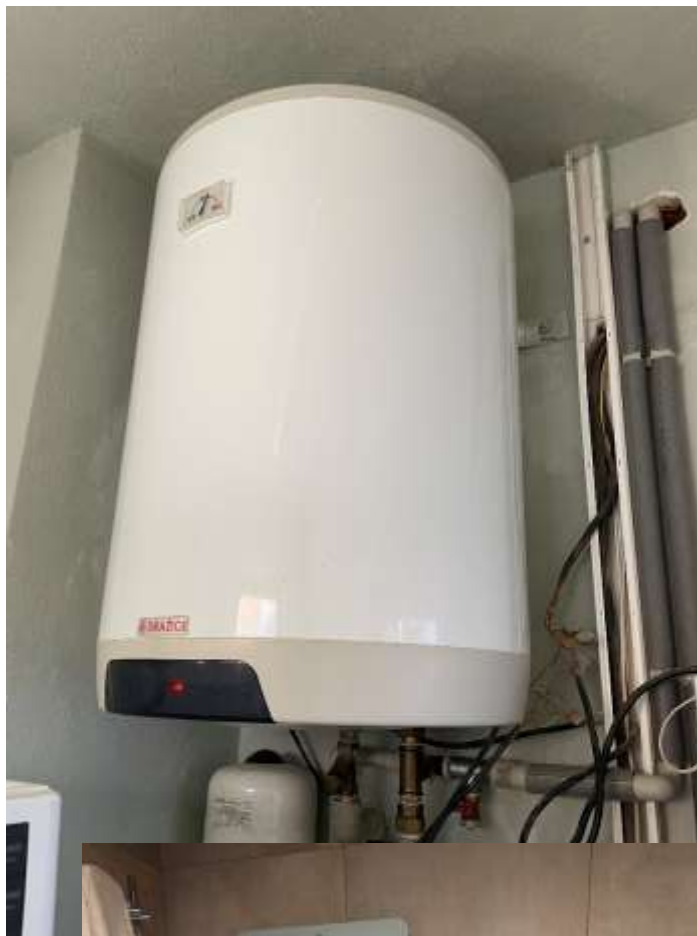
Ohřev teplé vody probíhá pomocí elektrického kotle PROTHERM, který nepřímo ohřívá vodu v ohřívači DRAŽICE o objemu 80 l. Z hlediska užívání objektu, je tento objem dostatečný pro dva dospělé lidi, pro rodinu s více než jedním dítětem je boiler nedostatečný. Pro rodinu doporučuji minimálně 120 150 l. Případná výměna boileru za větší objem není prostorově problém a z hlediska rozvodů vody a topné vody se nejedná o velké a nákladné úpravy. Z hlediska elektro instalace není potřeba žádných úprav.
