# **ZPRÁVA Z VIZUÁLNÍ KONTROLY STAVU OBJEKTU**

**Pod Horkou 484/ 7**

**Brno**

Vypracoval: Ing. Josef Novák  
Bučovická 3 627 00 Brno  
Datum: 09/ 2023

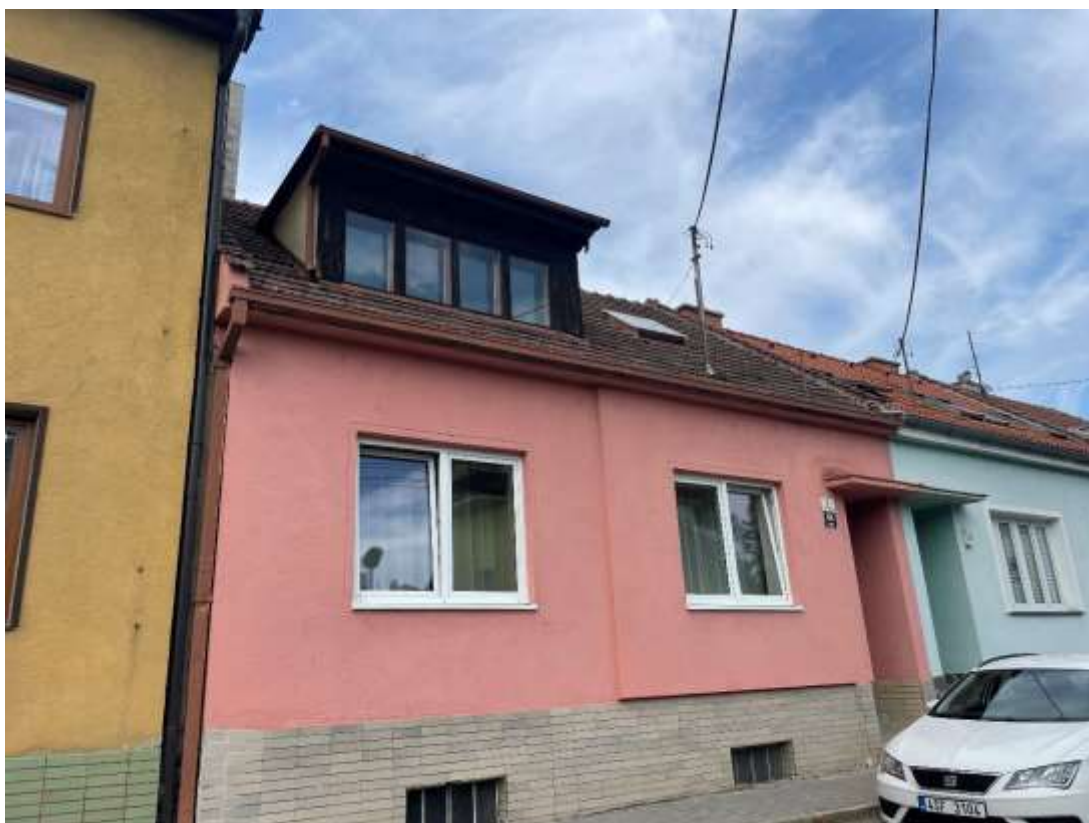
Pohled na objekt z uliční strany

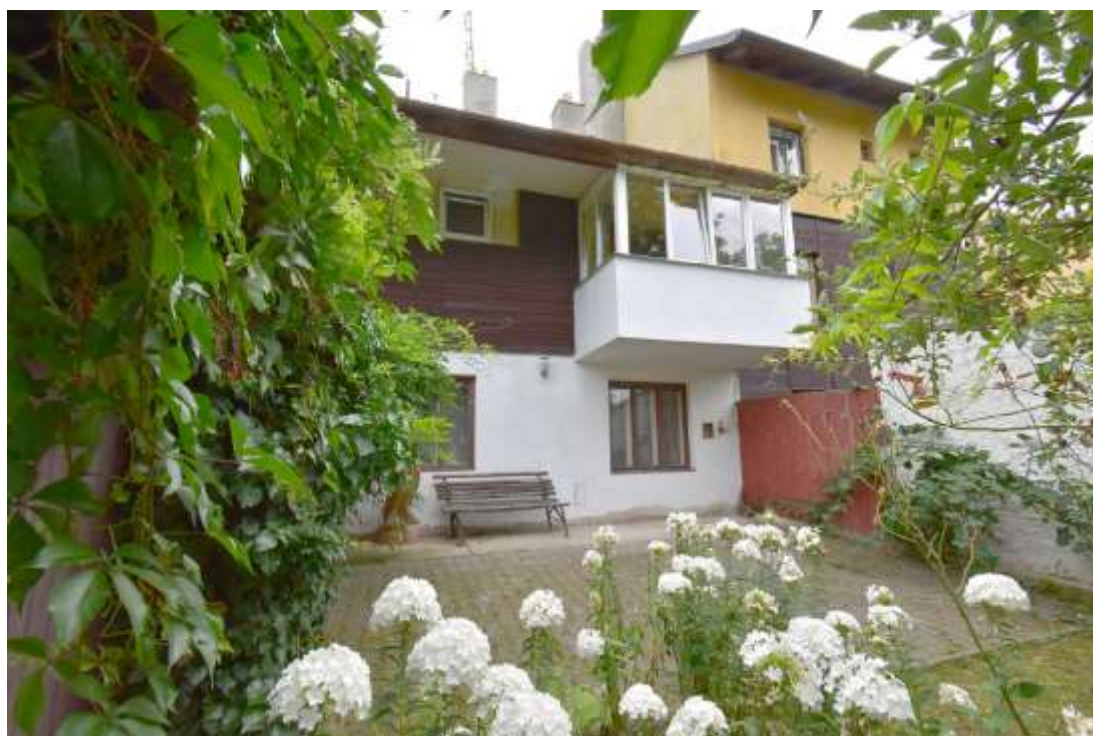
Pohled na dvorní část objektu.

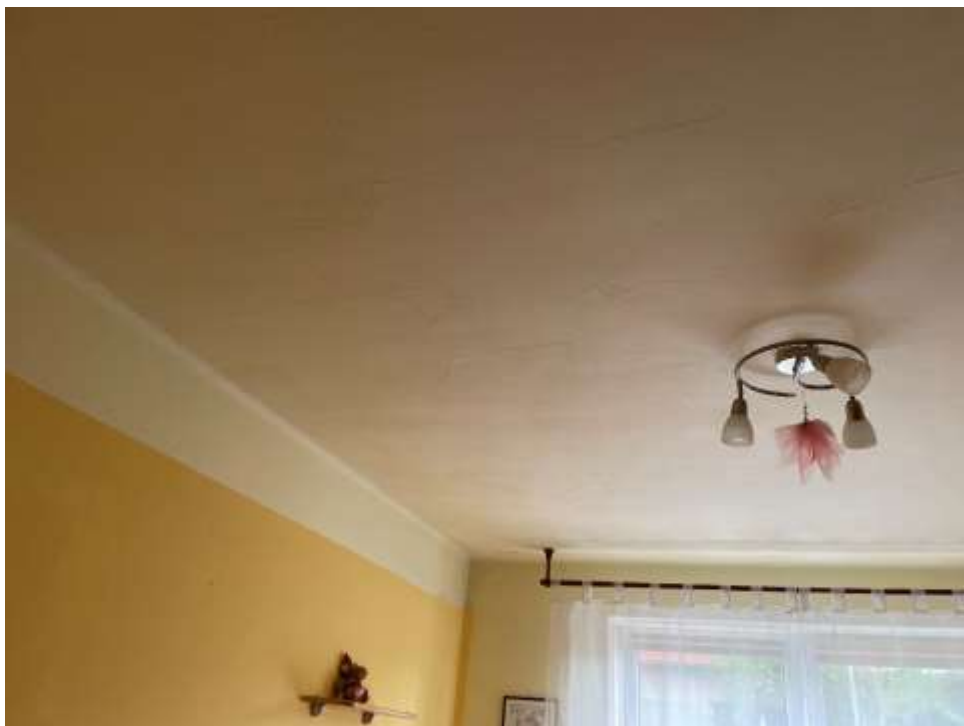
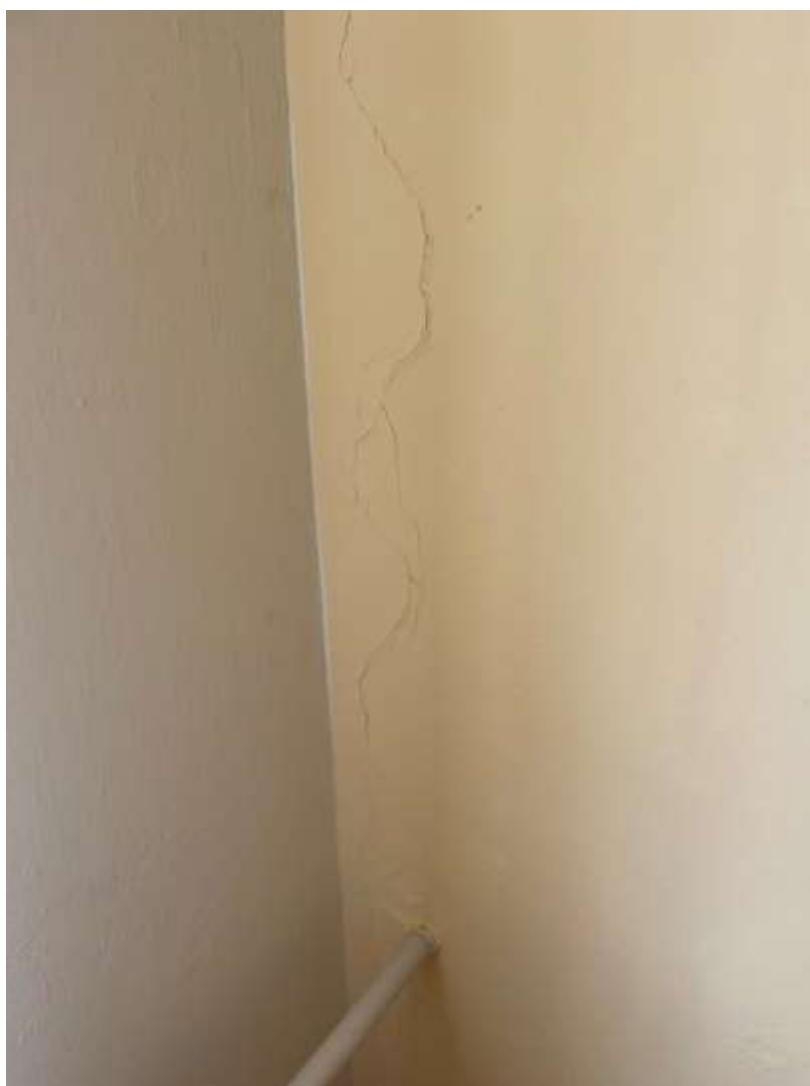
Prosklení je provedeno z plastových profilů s izolačními dvojskly. V jídelně je osazen jídelní stůl a skříň vyrobené na míru. Na stěnách jsou patrné známky zatékání od občasného zarosení skleněných výplní. Je předpoklad, že se jedná o rosení při změně teplot a zejména při vaření. Na stropní konstrukci a ani na plastových profilech nebyly patrné žádné známky zatékání z vnějšího prostředí.

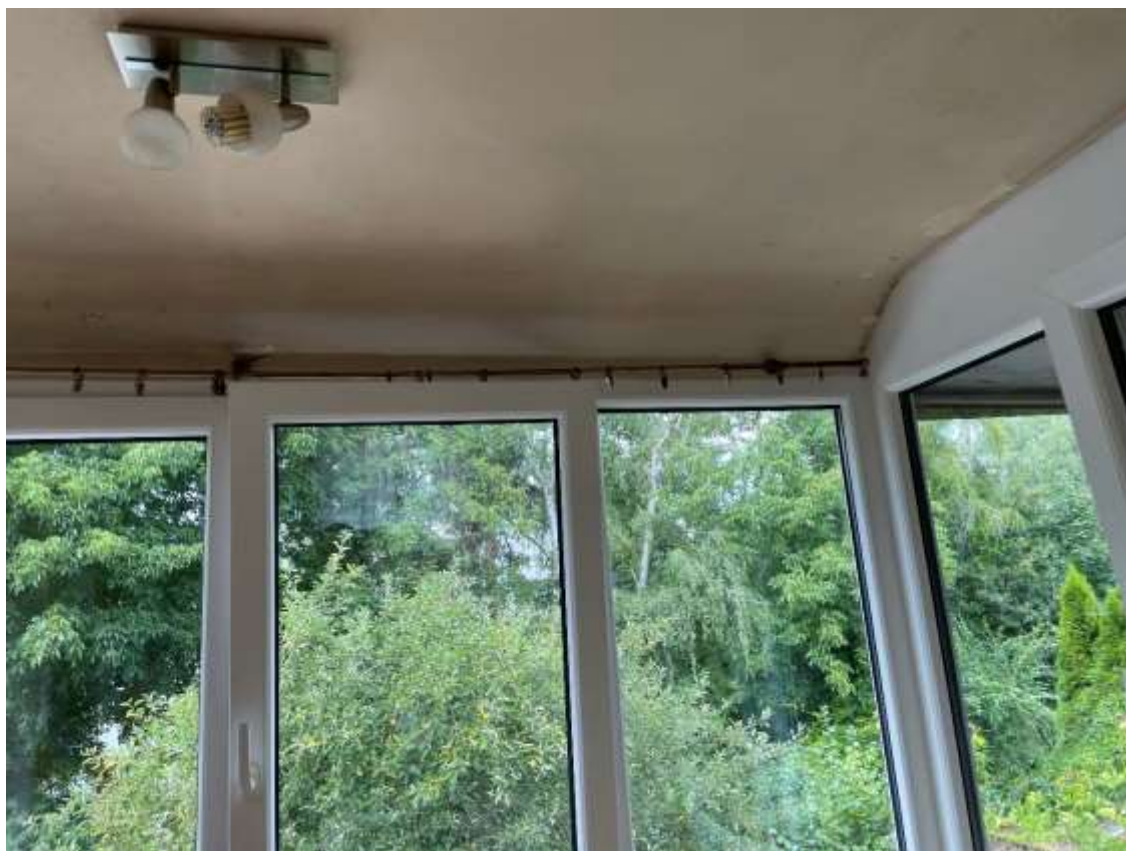
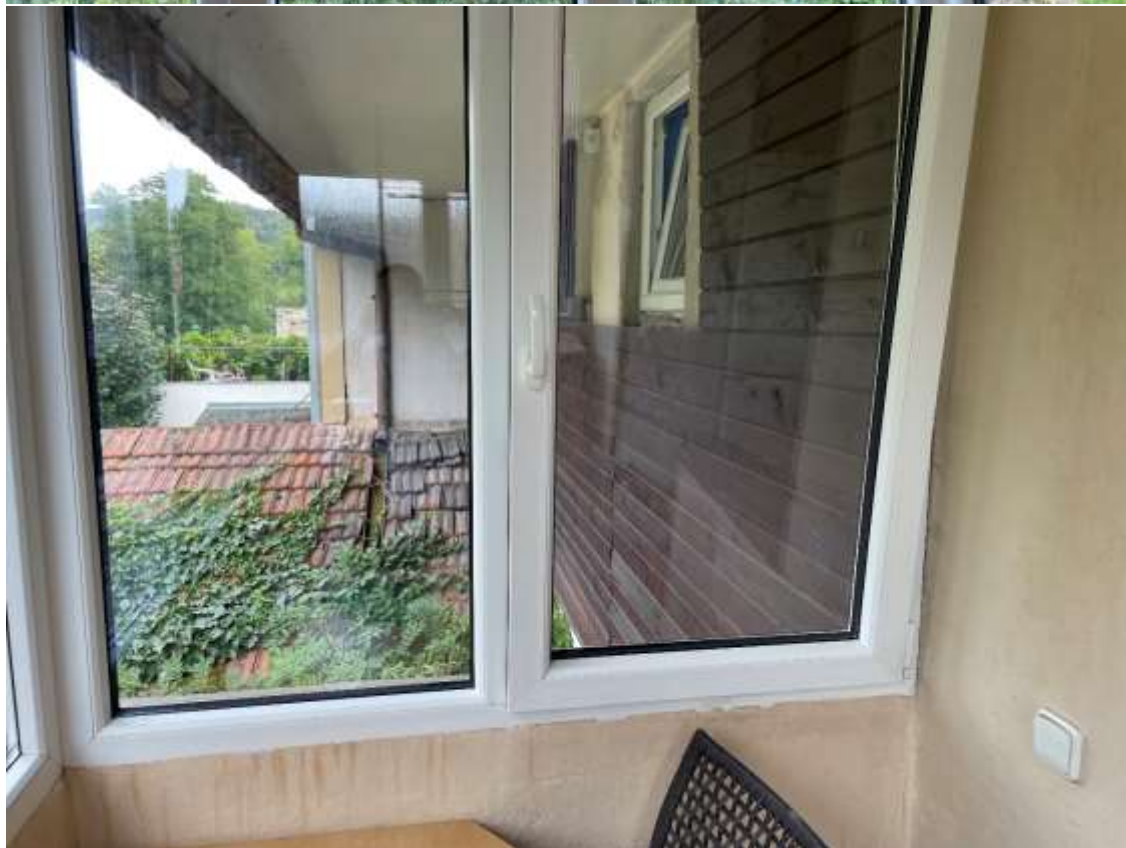
V části obývacího pokoje byly patrné zapravované otvory po starých vedení vytápění, poškození stěn při výměně oken a zapravení komínových sopouchů.

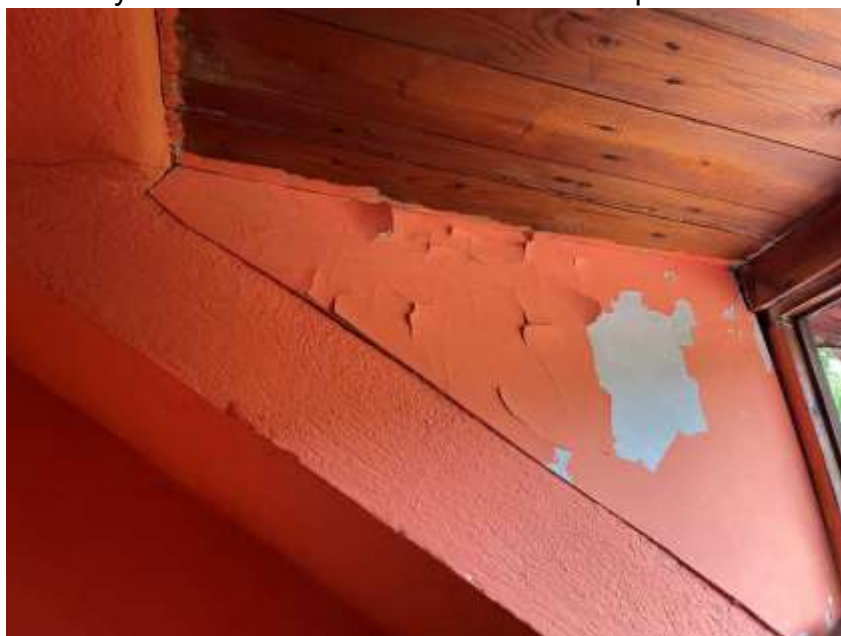
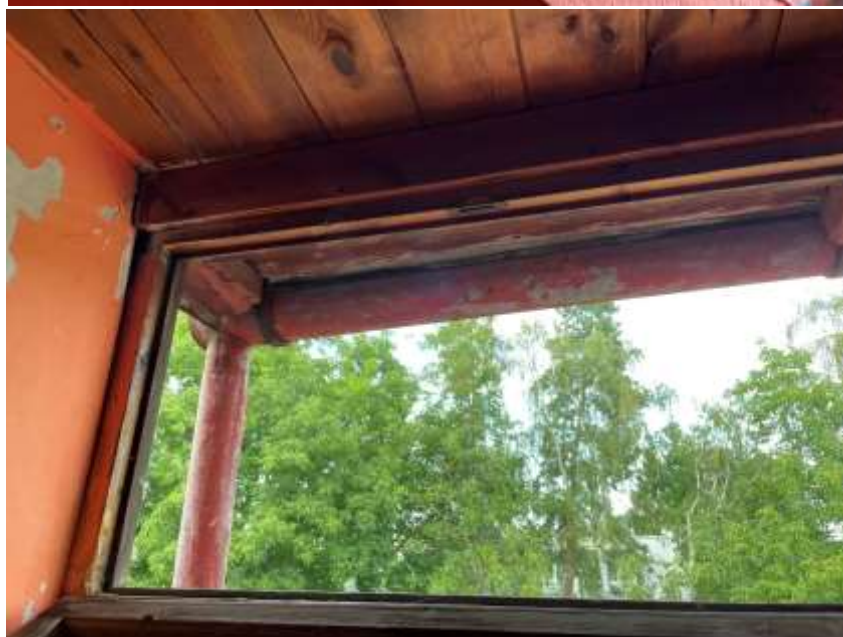
V chodbě jsou po pravé straně osazeny prosklené dřevěné dveře. Ty uzavírají vstup na točité schodiště do podkroví. Na tomto schodišti je osazeno dřevěné okno v obdelníkovém vikýři, situovaném do dvora. U tohoto okna a vnitřní straně vikýře jsou patrné projevy odlepování barvy na obkladu trámů a krovů, které je pravděpodobně způsobeno rosením a nedostatečným větráním tohoto prostoru. Samotné okno není zasaženo plísní a svým umístěním nedochází k zatékání přes okno.

Střešní krytina nevykazovala zatékání. Prohlídka byla provedena v době mimo deště a nebyla provedena na celém rozsahu půdy. Jediné známky vlhnutí v oblasti podkroví bylo patrné u schodišťového okna, vlhnutí od rosení u okna většího pokoje v podkroví.

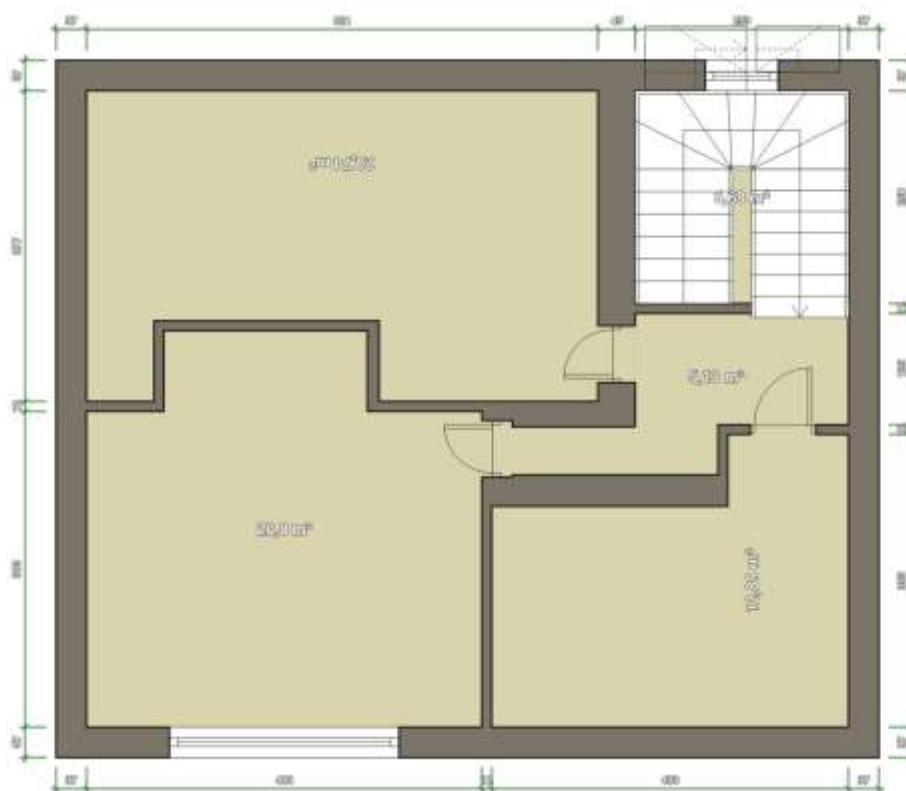
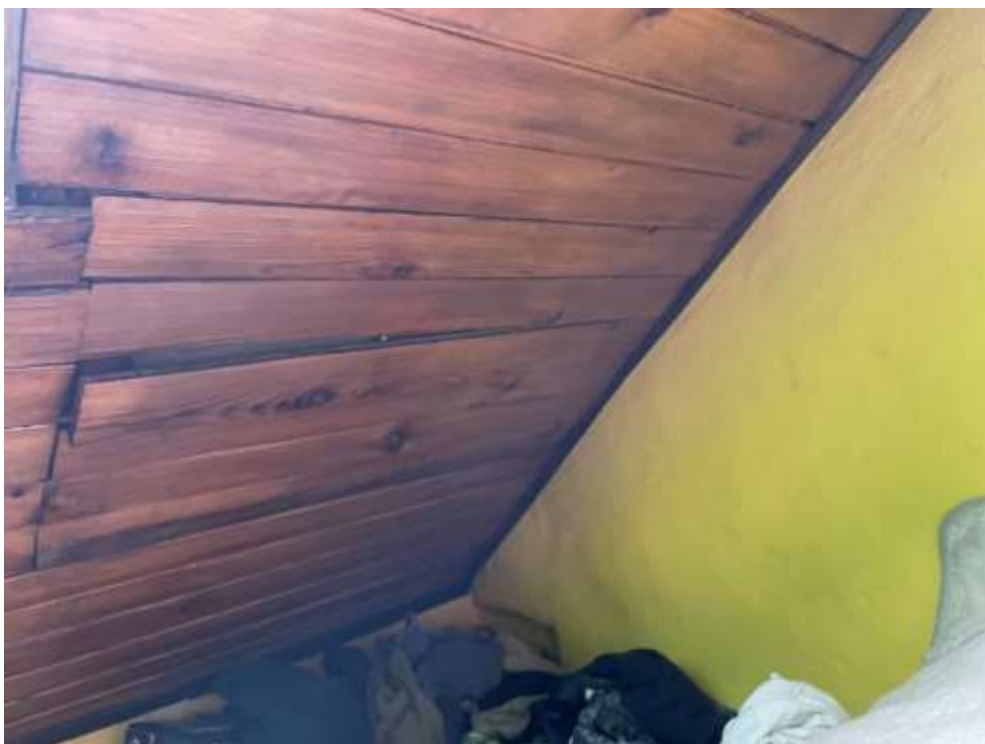
Pokoje byly vytvořeny v 70. – 80. letech při rekonstrukci střechy. Byly vytvořeny jednoduchým podbitím prostoru dřevěnými palubkami a vytvořením otvorů pro dodatečné střešní okna. Ty jsou osazeny jako střešní nebo do vikýřů. Při prohlídce bylo střešní okno v tomto pokoji utěsněno silikonem a jako výplň bylo použito polykarbonátové průsvitné desky. Část palubek podbití byla uvolněna.

U menšího z pokojů v podkroví nebyl viditelný žádný projev vlhka, mimo staršího vypadaného tmelení a uvolněného podbití. Okno je totiž neotvíravé. Pro další užívání této místnosti je nutné okno vyměnit a zajistit tak pomocí nového otevíravého okna minimální hygienickou výměnu vzduchu.

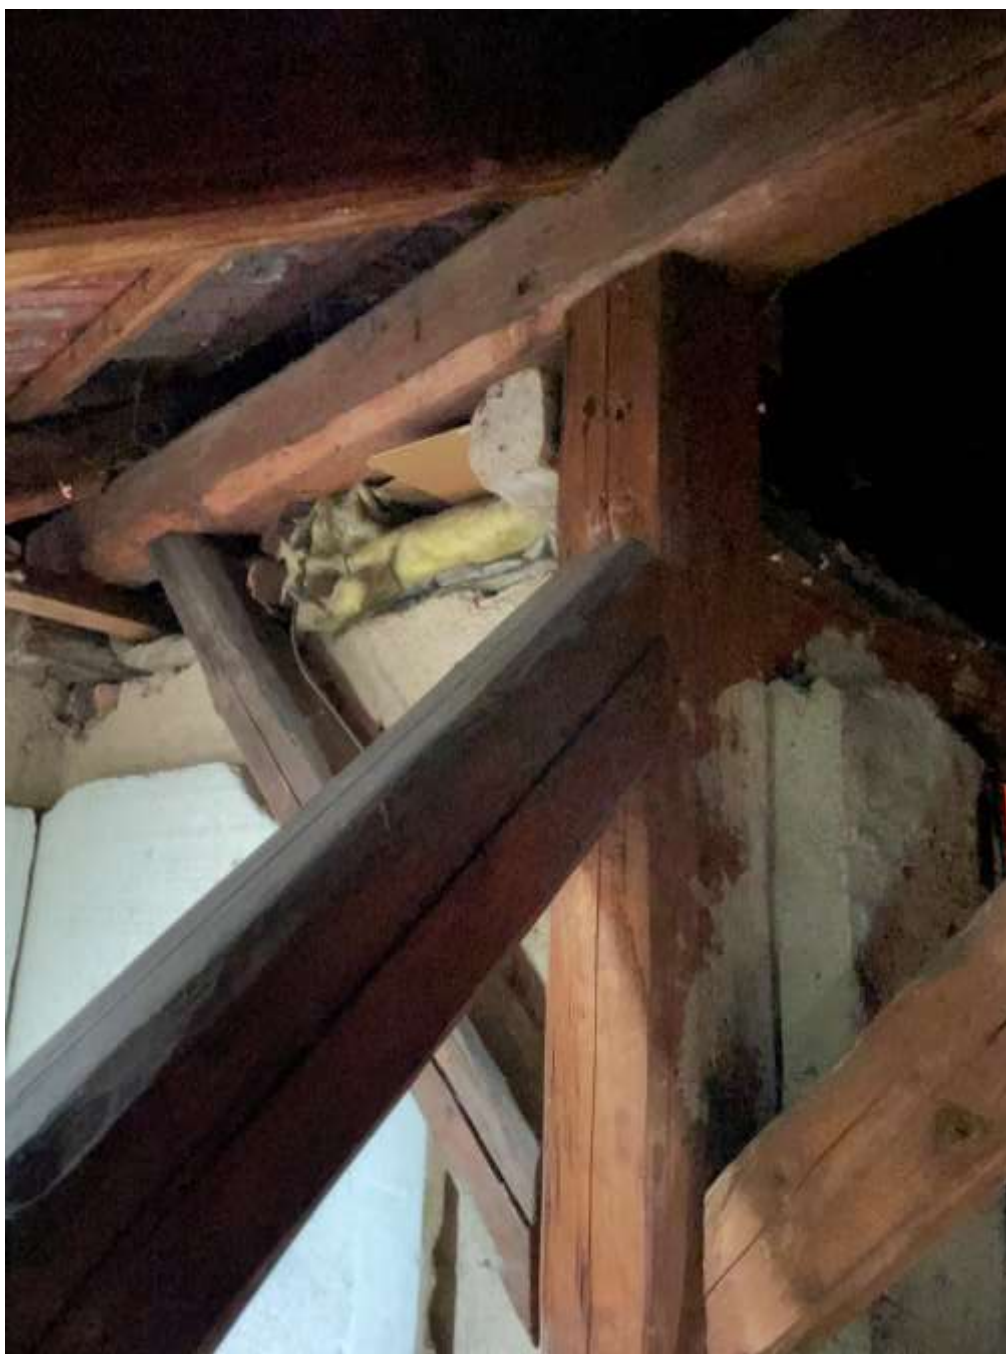
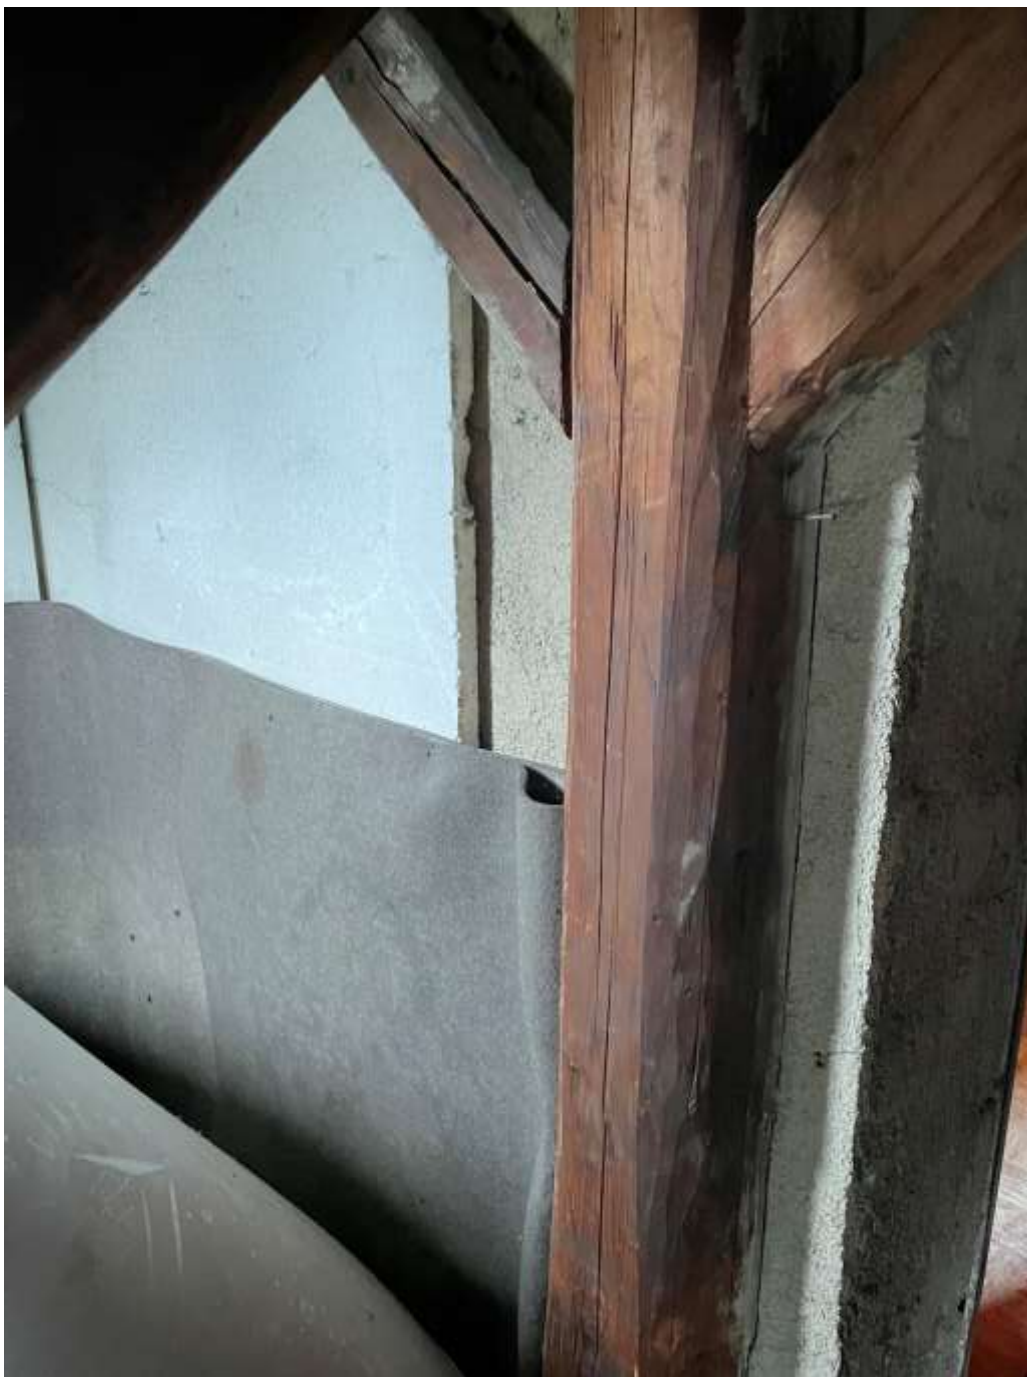
Při prohlídce byla přístupná část dosažitelná z podlahy podkroví, prohlídka krovů nad pokoji nebyla provedena, a tudíž je hodnocen stav krovů pouze na základě přístupných částí. Stav krovů odpovídá jejich stáří a při prohlídce na přístupných místech nebyla pozorována žádná plíseň ani poškození od zatékání. Krovy v přístupných místech vykazují známky impregnace mořidlem.

Podlaha na půdě byla v době prohlídky suchá.

Krovy nevykazovaly poškození, ani napadení plísní a houbami. Je však nutné provedení kontroly krovů a kleštín podrobněji a v rozsahu celé střechy.

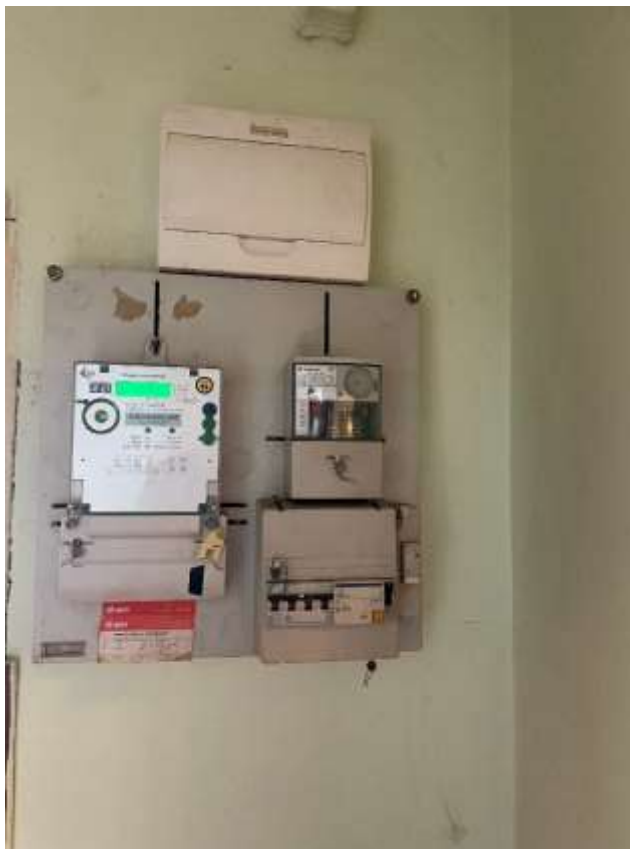
V objektu jsou rozvody vyvedeny k jednotlivým spotřebičům a zásuvkám. Elektrofikace objektu probíhala při výstavbě a odpovídá dané době. Část rozvodů elektrické energie je stále provedena z hliníkových vodičů. Některé části byly vyměněny za rozvody z měděných vodičů. Projektová dokumentace skutečného provedení ani dokumentace pro stavbu silnoproudých rozvodů není k dispozici.

Je nutné provést výměnu silnoproudé instalace a doplnit slaboproudé rozvody k bytům – výměnu zbylé části rozvodů v původních rozvodech. Dále je vhodné doplnit měření bytů zvlášť.

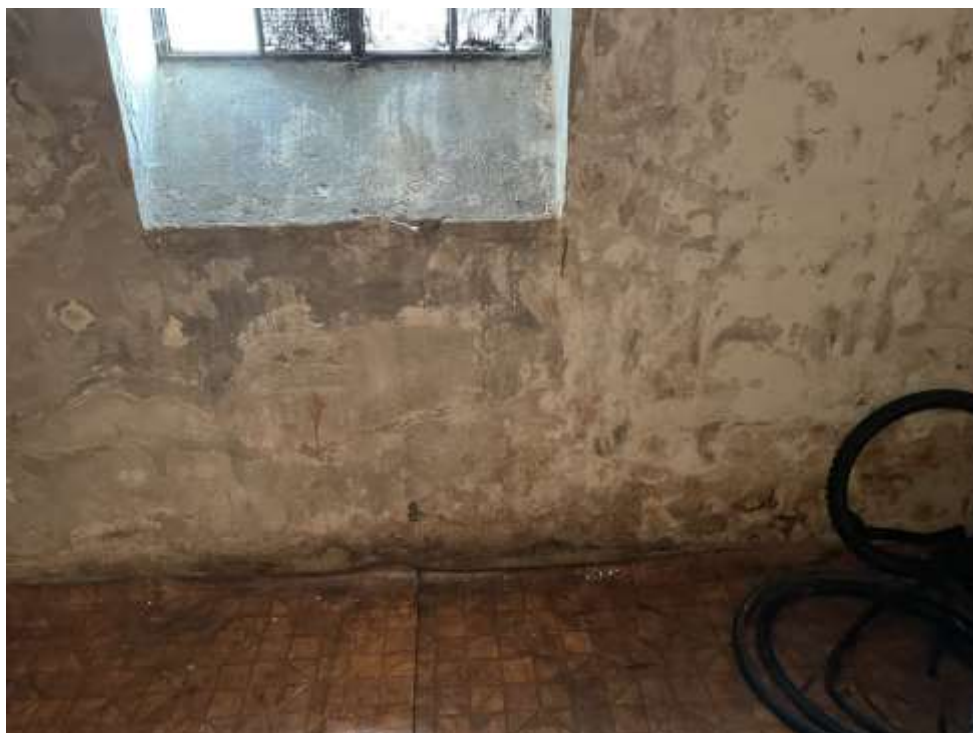
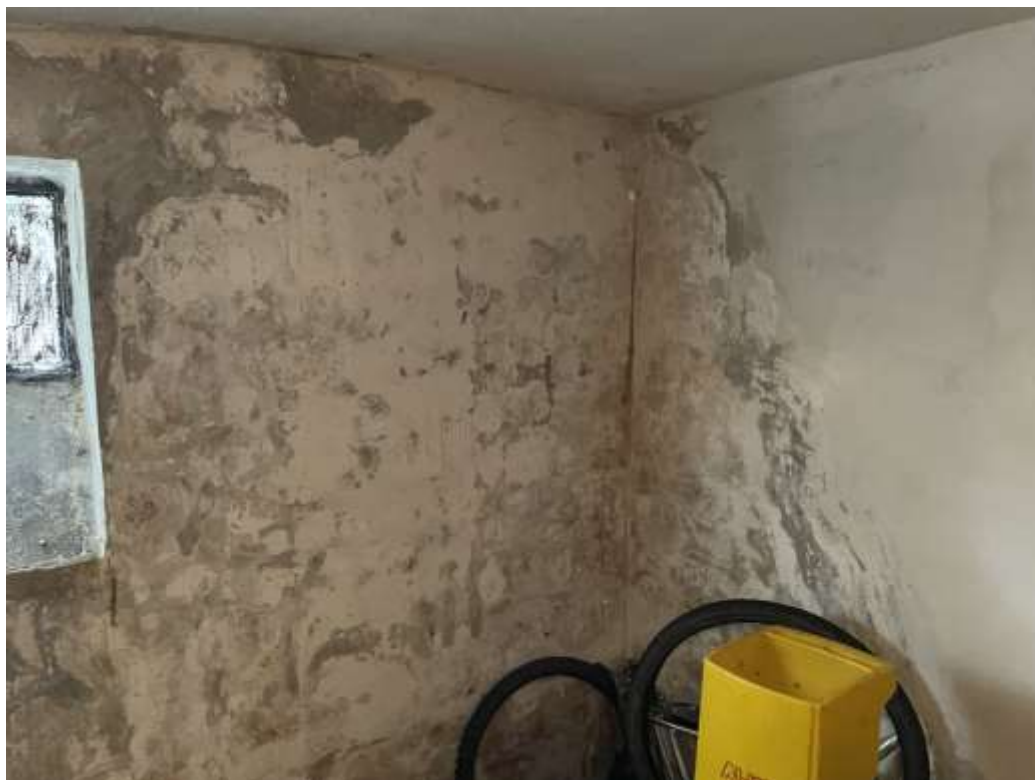
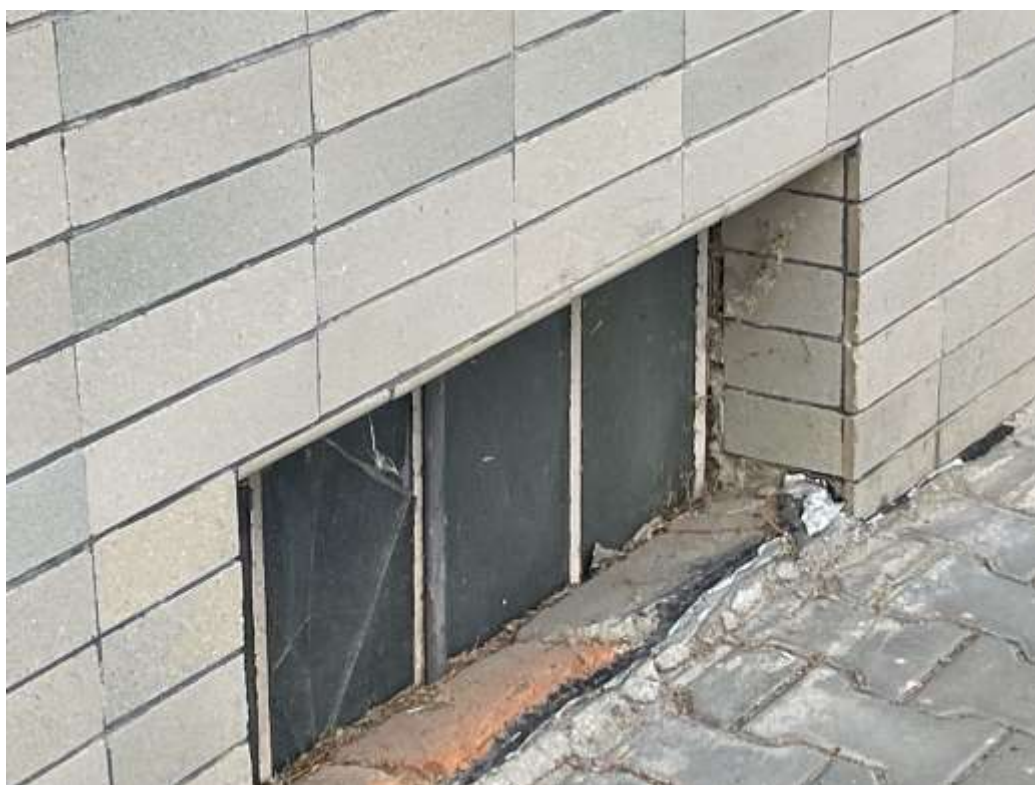
V suterénu objektu, prádelně a dílně, byly patrné známky zatečení, zejména ze strany ulice, které v době prohlídky vykazovaly neaktivní stav. Je předpoklad, že zdroj těchto závad byl odstraněn již v minulosti a to při provedení hydroizolace objektu ze strany ulice, při rekonstrukci komunikací a veřejných sítí. U této závady je nutné provedení sanace. Zdivo bylo postiženo zatékáním po značnou dobu a toto bude patrné nejenom na vnitřních omítkách, ale také na zdivu. Sanaci je nutné provést částečně i ve spárách obvodového zdiva. Doporučuji provedení od specializované firmy. V návaznosti na tuto závadu je nutné provedení kontroly zatečení podlah v suterénu, zejména v místnosti bývalé prádelny a dílny. Rovněž by bylo dobré provedení kontroly těchto míst po přívalových deštích nebo několikadenních deštích.

Projevy zatékání mohou být rovněž způsobeny špatným dovřením výplní stavebních otvorů, tj. světlíků v suterénu ze strany ulice.

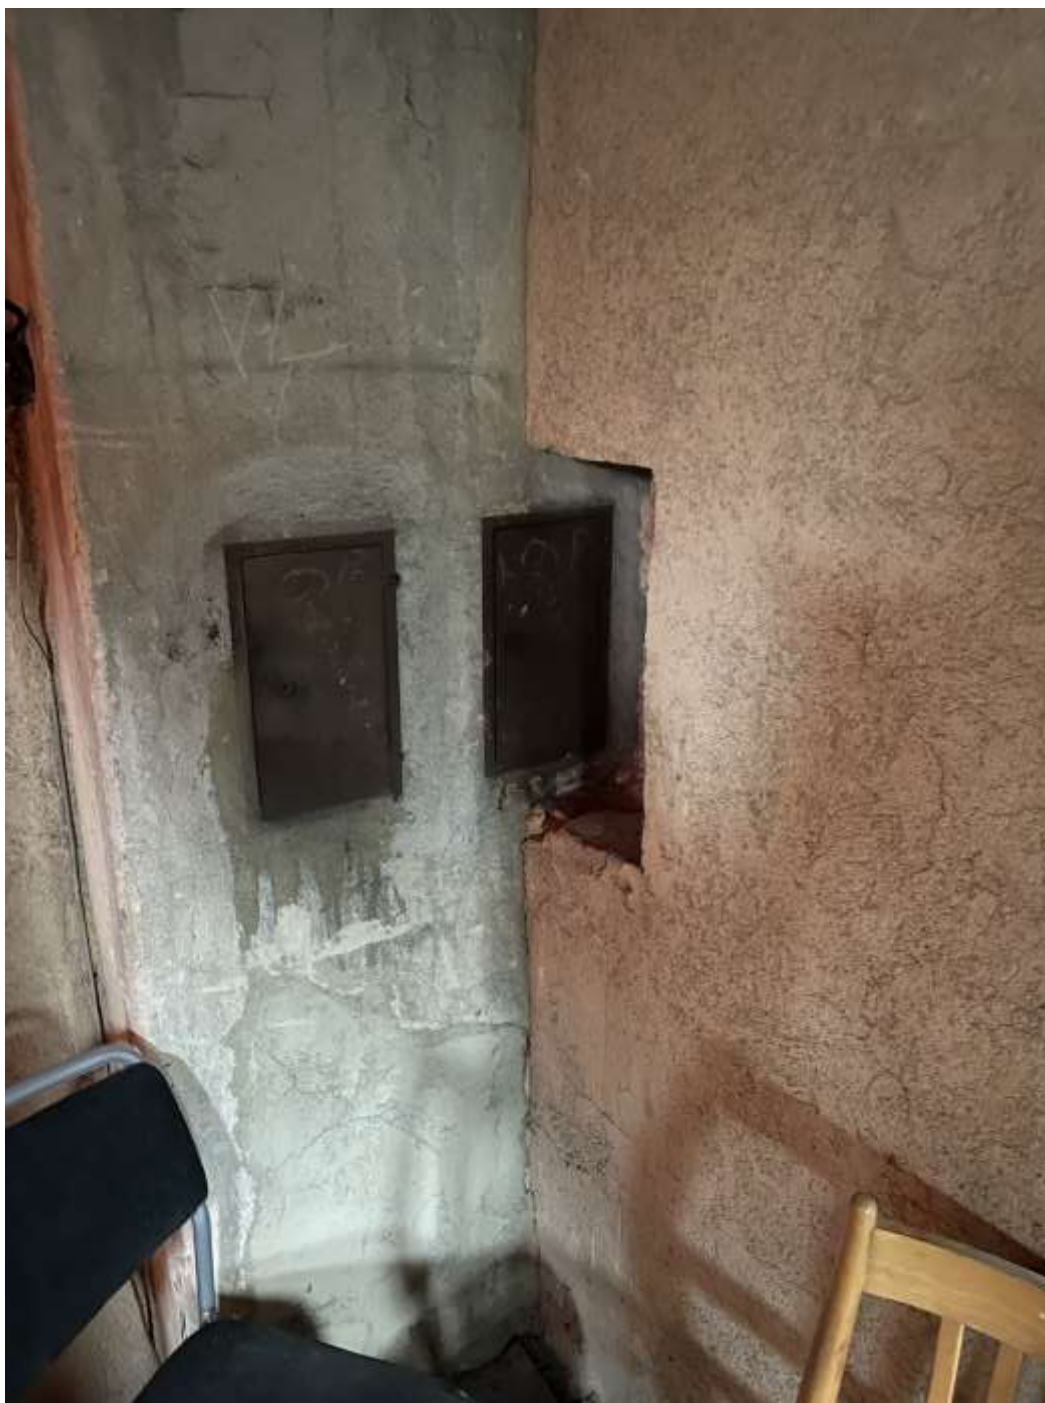
Komínové tělesa vykazovala poškození pouze ve formě odpadlé omítky, které bylo bez vlhkosti a bylo vidět, že k poškození došlo již v minulosti. Jejich funkčnost je však nutné prověřit a provést prohlídku, a vystavit jejich revizi.

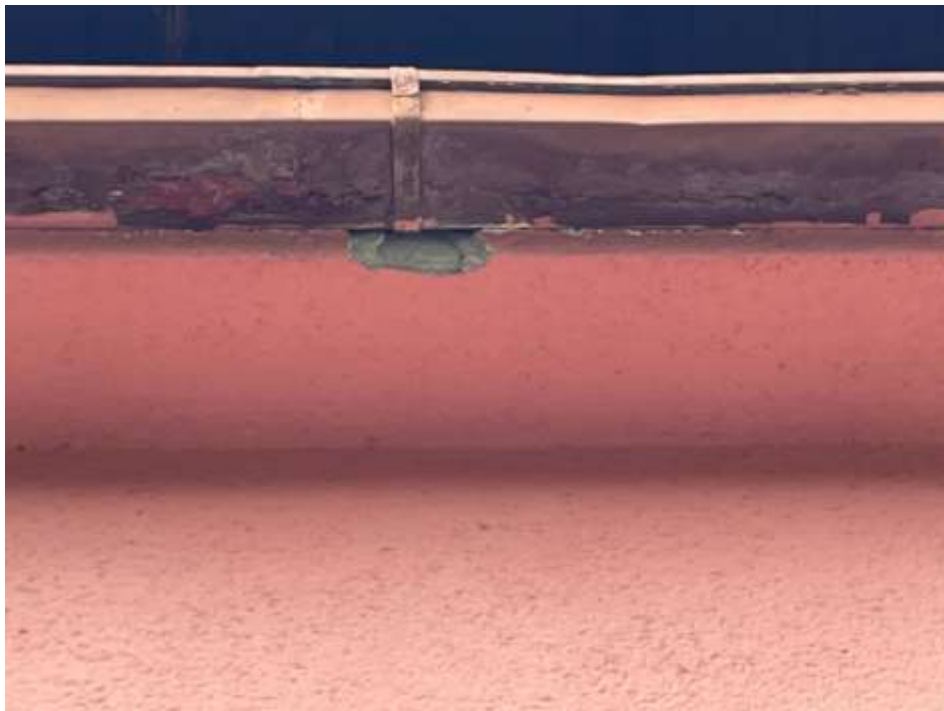
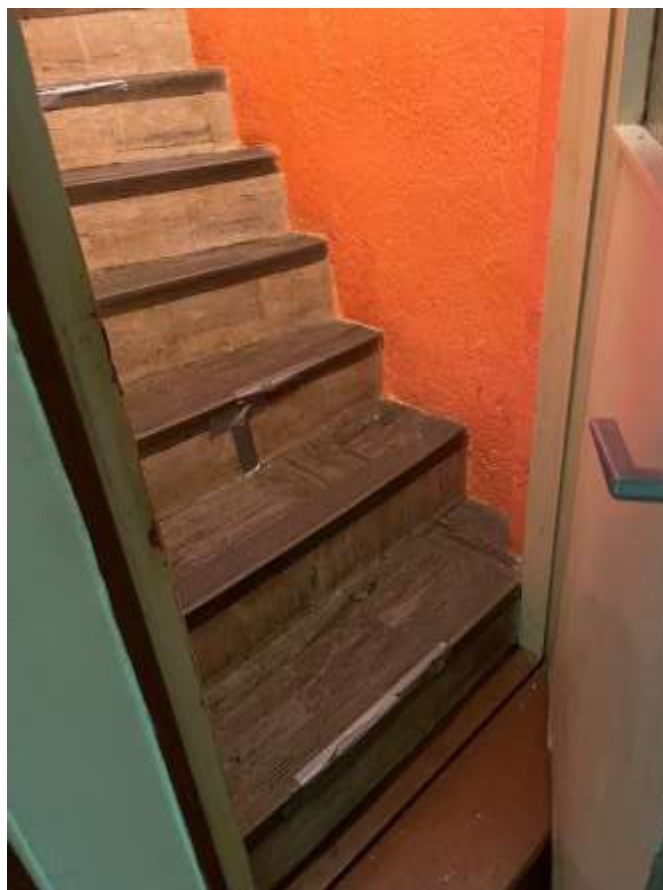
Venkovní omítky byly provedeny z původních materiálů a viditelné praskliny jsou způsobeny od sedání a projevy rozpínání objektu vlivem teplot a času. Z pozice prohlídky nebylo možné provedení revize celkového oplechování střechy. Střešní svody a jejich poškození odpovídá jejich stáří a časem bude nutná jejich výměna.
