## ZPRÁVA Z INSPEKCE NEMOVITOSTI

Mostkovice č.e. 757,  
Mostkovice  
Typ inspekce: **Standard**  
2024-12-16 11:00:00

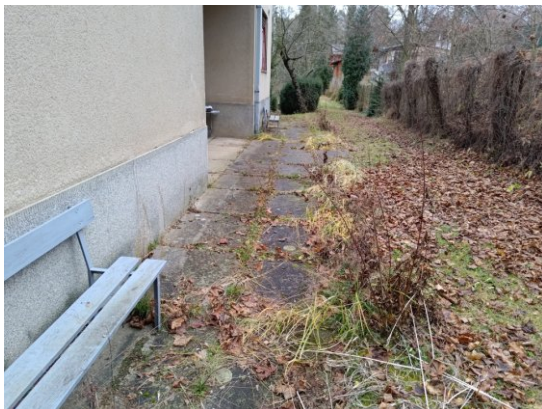
## Zpevněné plochy

| Č.závady | Položka | Zjištěna závada | Kategorie závady | Návrh opravy | Odhad nákladů |
|---|---|---|---|---|---|
| 1. | Pozemek a umístění objektu | Nevyhovující venkovní zpevněné plochy s velkými nerovnostmi a místy se sklonem k budově, zarostlé trávou. | Nutná oprava | Provedení nových zpevněných ploch. | 0 Kč |

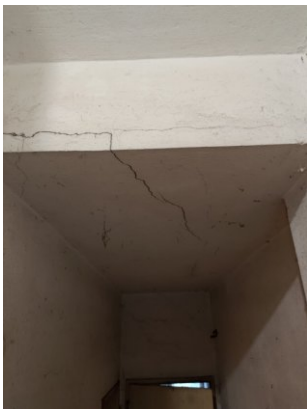
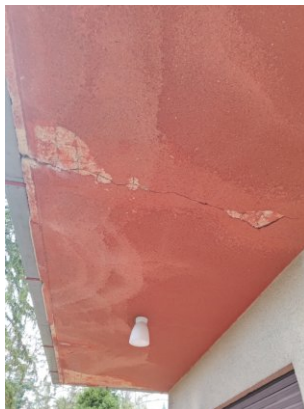
| Č.závady | Položka | Zjištěna závada | Kategorie závady | Návrh opravy | Odhad nákladů |
|---|---|---|---|---|---|
| 3. | Vodorovné nosné konstrukce | Na stropěch jsou viditelné trhliny v nosné konstrukci. | Nutná rekonstrukce | Provedení kontroly stropů statikem, a navazující návrh a provedení sanace. | 0 Kč |

**Trhliny ve stropě**

**Trhlina ve stropě**

Doporučuji provést kontrolu a sanaci trhlin v nosných konstrukcích před zahájením rekonstrukce domu.

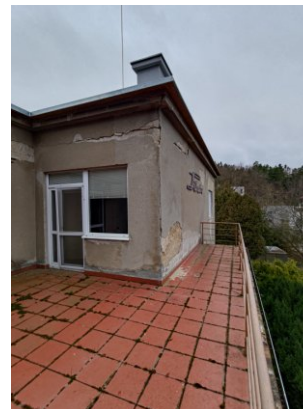
| Č.závady | Položka | Zjištěna závada | Kategorie závady | Návrh opravy | Odhad nákladů |
|---|---|---|---|---|---|
| 2. | Svislé nosné konstrukce | Na stěnách jsou viditelné trhliny, které místy navazují na trhliny ve stropech. | Nutná rekonstrukce | Provedení kontroly zdiva statikem, a navazující návrh a provedení sanace. | 0 Kč |

**Trhlina ve stěně a stropní desce**

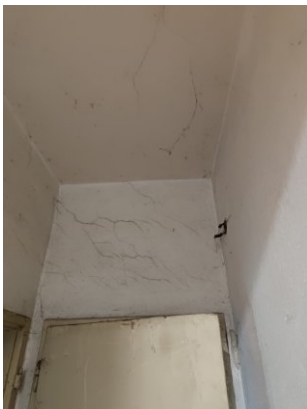
| Č.závady | Položka | Zjištěna závada | Kategorie závady | Návrh opravy | Odhad nákladů |
|---|---|---|---|---|---|
| 4. | Nenosné příčky a konstrukce | - Na příčkách jsou místy viditelné trhliny. | Nutná rekonstrukce | Kontrola statikem a návrh a provedení sanace. | 0 Kč |

**Trhliny v příčce**

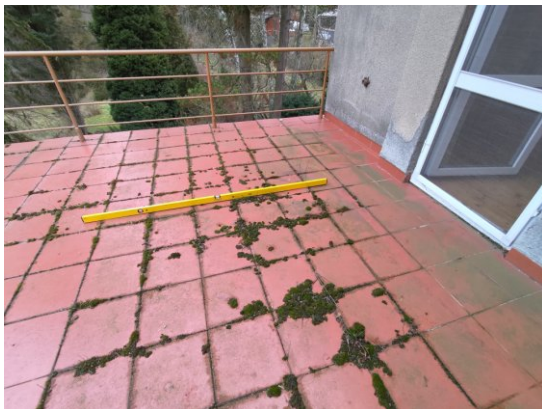
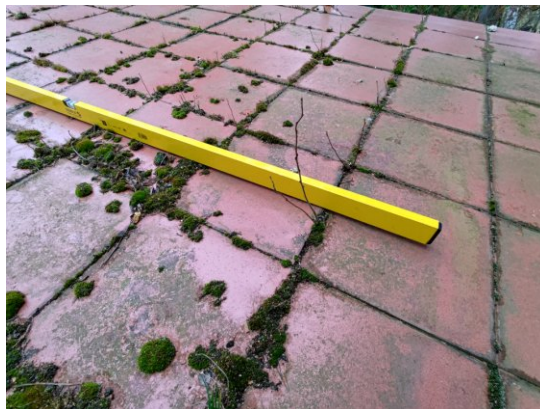
| Č.závady | Položka | Zjištěna závada | Kategorie závady | Návrh opravy | Odhad nákladů |
|---|---|---|---|---|---|
| 7. | Lodžie, balkony, terasy | Dožilé podlahové souvrství balkonů a teras. Zatékání vody do interiéru budovy. | Nutná rekonstrukce | Odstranění stávající a provedení nových podlah na terasách. | 0 Kč |

**Dožilá podlaha na terase**

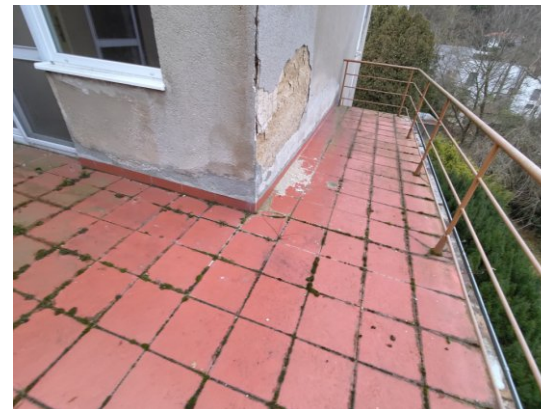
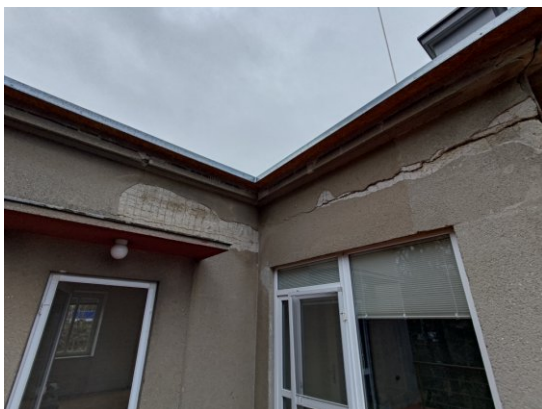
- Fasáda domu je břízkolitová, dožilá, značně poškozená.

| Č.závady | Položka | Zjištěna závada | Kategorie závady | Návrh opravy | Odhad nákladů |
|---|---|---|---|---|---|
| 6. | Fasáda | Dožilá fasáda domu. | Nutná oprava | Provedení nové fasády s kontaktním zateplovacím systémem. | 0 Kč |

**Dožilá fasáda**

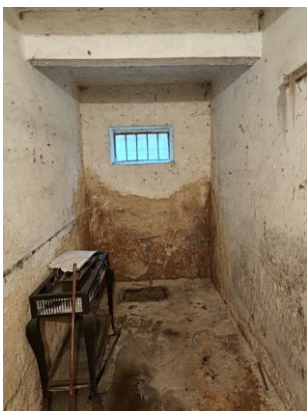
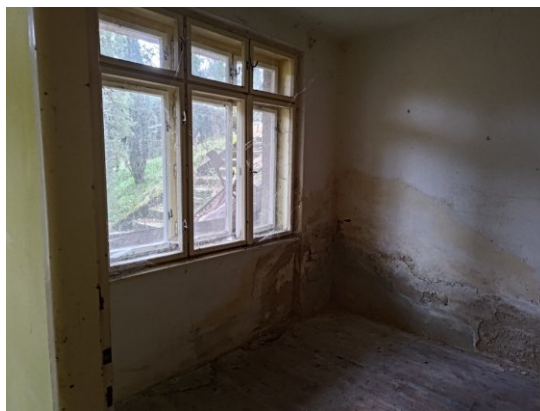
| Č.závady | Položka | Zjištěna závada | Kategorie závady | Návrh opravy | Odhad nákladů |
|---|---|---|---|---|---|
| 11. | Hydroizolace | Dožilé, nefunkční hydroizolace spodní stavby. | Nutná rekonstrukce | Kontrola odborníkem a návrh řešení sanace hydroizolací spodní stavby. | 0 Kč |

**Stěna ve sklepě poškozená vlhkostí**

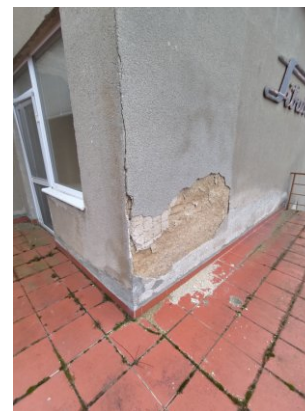
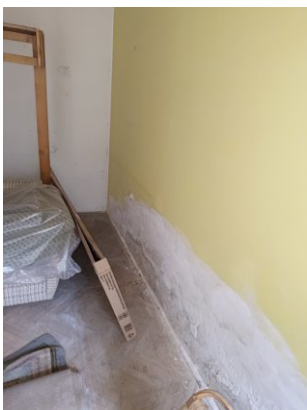
| Č.závady | Položka | Zjištěna závada | Kategorie závady | Návrh opravy | Odhad nákladů |
|---|---|---|---|---|---|
| 12. | Hydroizolace | Zatékání do stěn z balkonů. | Nutná rekonstrukce | Rekonstrukce podlah na balkonech. | 0 Kč |

**Stěna poškozená vlhkostí z balkonu.**
