# **ZPRÁVA Z VIZUÁLNÍ KONTROLY STAVU OBJEKTU**

**Nová č. p. 239**

**664 56 Blučina**

Vypracoval: Ing. Josef Novák  
Bučovická 3 627 00 Brno  
Datum: 09/ 2023

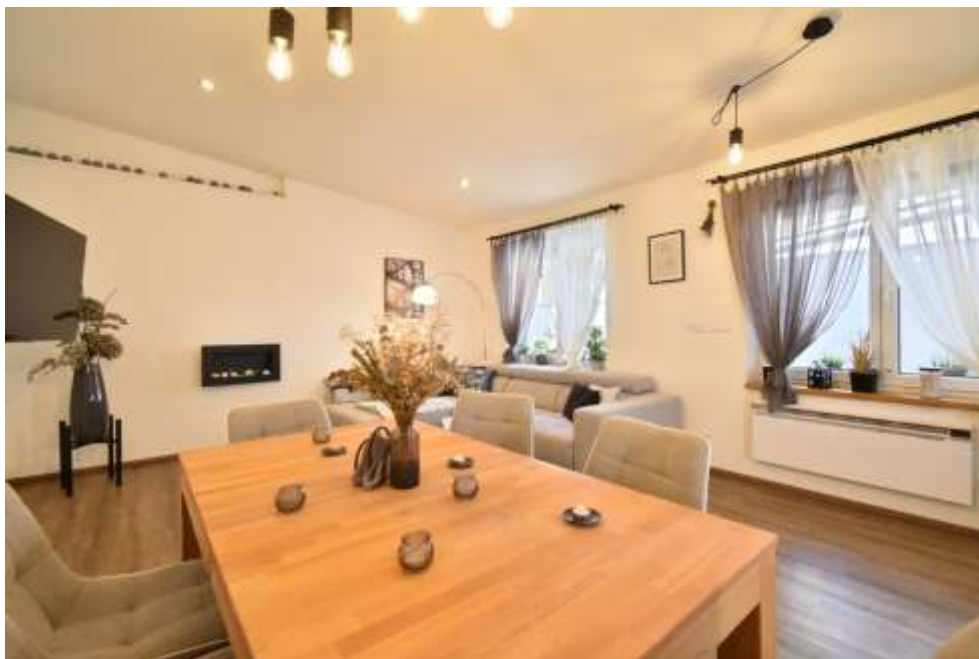
V obývacím pokoji je stropní podhled osazen na stávající krovy ploché střechy, které přiznávají sklon. Prostor nad obývacím pokojem je zaizolován vatou osazenou mezi krovy. Obývací pokoj má okna situována do dvora. Jsou rovněž plastové a jsou osazeny přídatnými venkovními žaluziemi s přiznanými boxy a hliníkovými parapety.

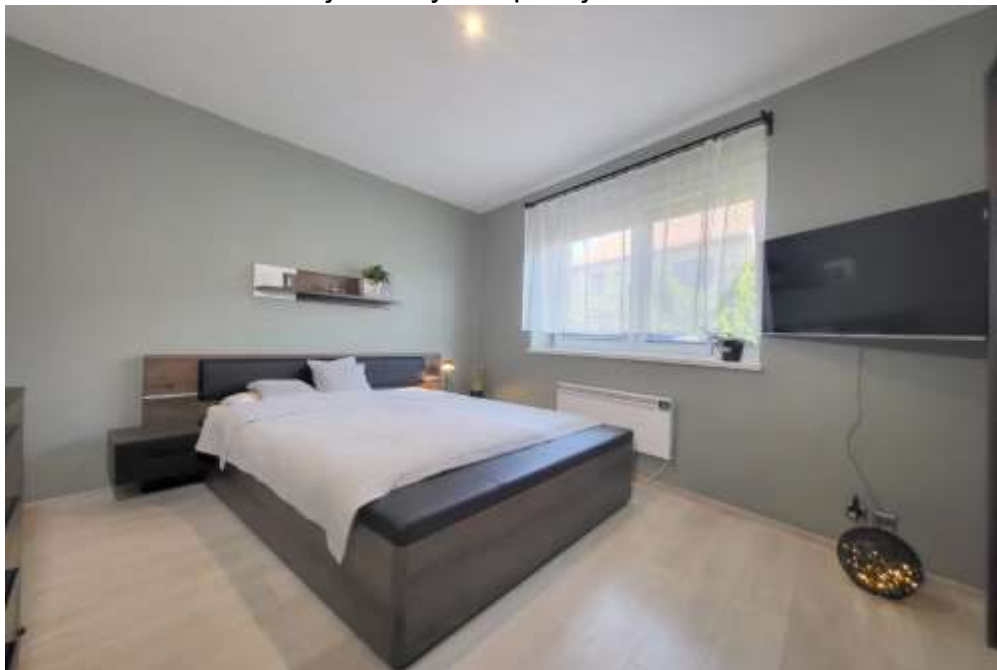
Přední ložnice je zařízena jednoduše, ale stylově. Je zde položena vinylová podlaha s lištami, velká manželská postel, skříň vyrobená na zakázku a vedle skříně se nachází držák s televizí a připojením antény. Stejně jako ve všech místnostech jsou

dveře dřevěné s dekorační folií a obložkovou zárubní. Podhled je proveden ze sádkartonu. Nikde nevykazoval žádné praskliny. Místnost je vytápěna stejným typem otopného elektrického tělesa jako obývací pokoj.

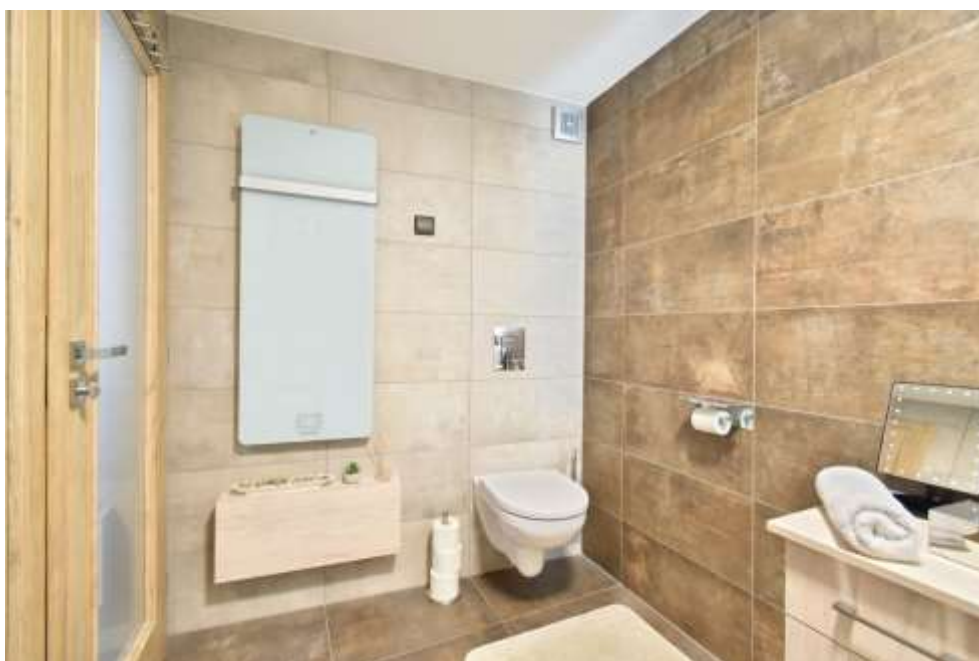
Vlevo od chodby se nachází nově rekonstruovaná koupelna. Nově jsou provedené obklady stěn a podlahy. Část podlahy je vytápěna podlahovým topením a dotápěna je stěnovým skleněným radiátorem. Ovládání podlahového vytápění je přes nástěnný digitální termostat. V koupelně se nachází vana a umyvadlo a závěsné WC. Koupelna je odvětrávána stěnovým ventilátorem přes vedlejší technickou místnost. Dveře jsou v dekoru dřeva s celoprosklením. Designové doplňky jsou provedeny v nerezové úpravě. Design koupelny je stylizován do zemitých, teplých barev hnědého odstínu. Koupelna působí útulně a je zřejmé, že je rekonstrukce provedena nedávno. Nikde nejsou patrné skvrny od zatečení nebo od zachycené páry.

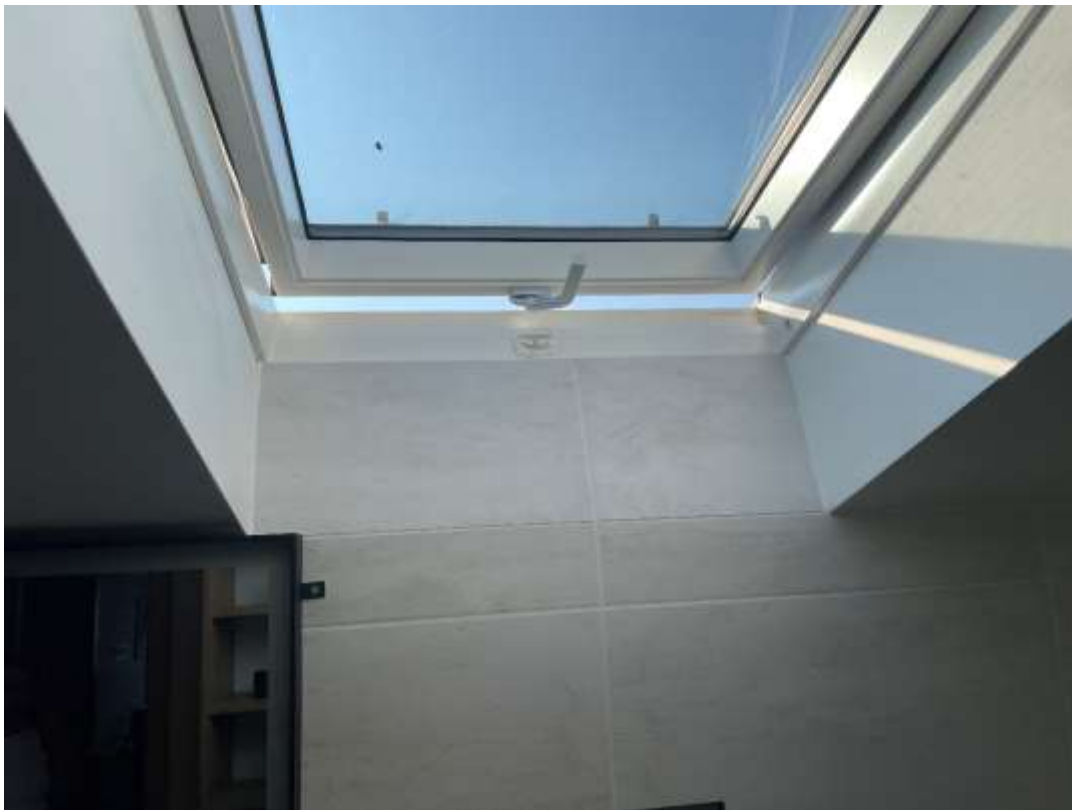
Vstup pod střešní plášť je osazen v prostoru a umožňuje výstup do těchto prostor po skládacím žebříku. Pod střešní plášť je možné uskladnit nepotřebné nebo sezónní věci. Podhled je proveden ze sádkokartonu. Celý prostor prosvětluje střešní okno VELUX. Jedná se o vyšší typ střešního okna vybavený ventilací, stíněním a sítí proti hmyzu. Stejný typ okna je použit i ve vedlejší ložnici. Ta je rovněž jednoduše zařízena.

Je zde umístěna manželská postel a noční stolky. Na protější stěně je příprava pro osazení televize. Podlaha je pokryta stejným typem vinylové podlahy jako chodba. V ložnici jsou přiznány šikminy stropními konstrukcemi kopírující krovy. Atypická je rovněž boční stěna, která kopíruje krovy a zvýšený prostor nad kuchyní se kterou tím pádem sousedí.

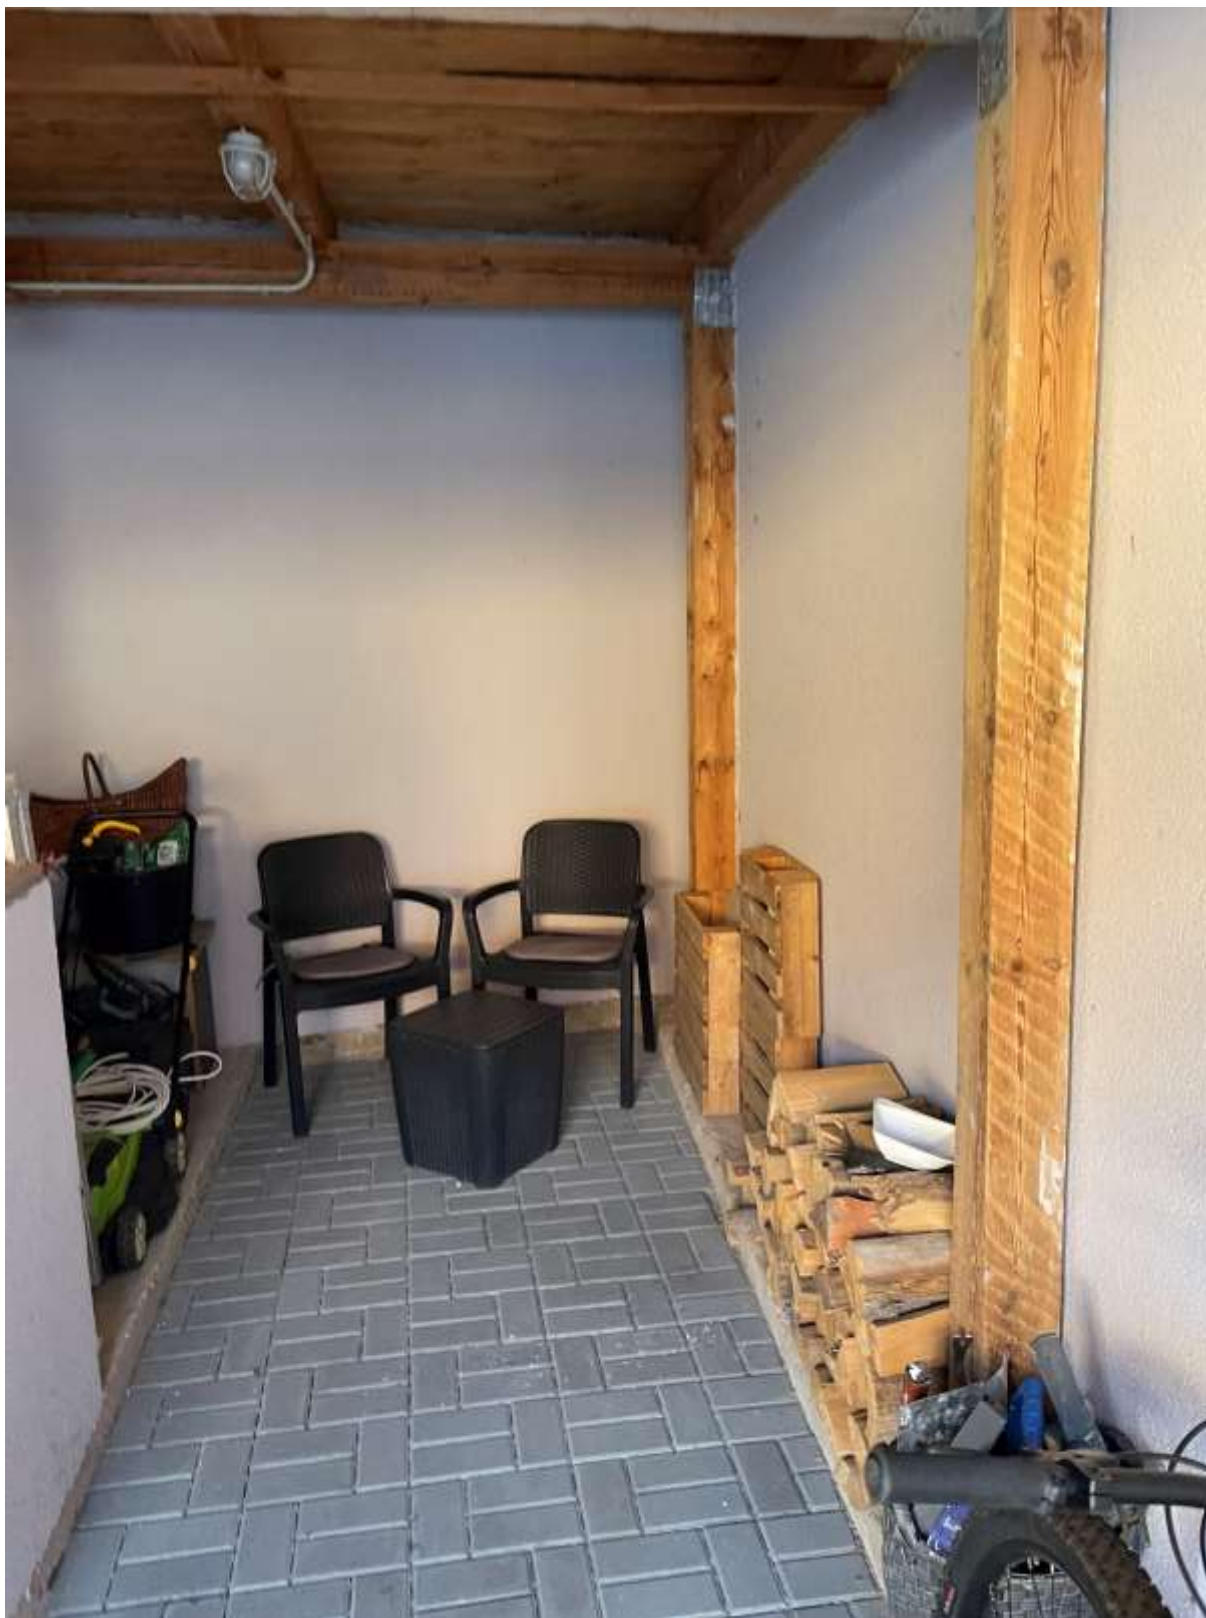
Dvůr je z části vydlážděn betonovou zámkovou dlažbou. Ve dvoře je osázená tráva, položená z hotových kobercových ploch. Tráva byla v době prohlídky v dobré kondici. Ve dvoře se mimo schodiště pro vstup do sklepa nachází zastřešený prostor pro uskladnění kol a zastřešené posezení pro čtyři osoby.

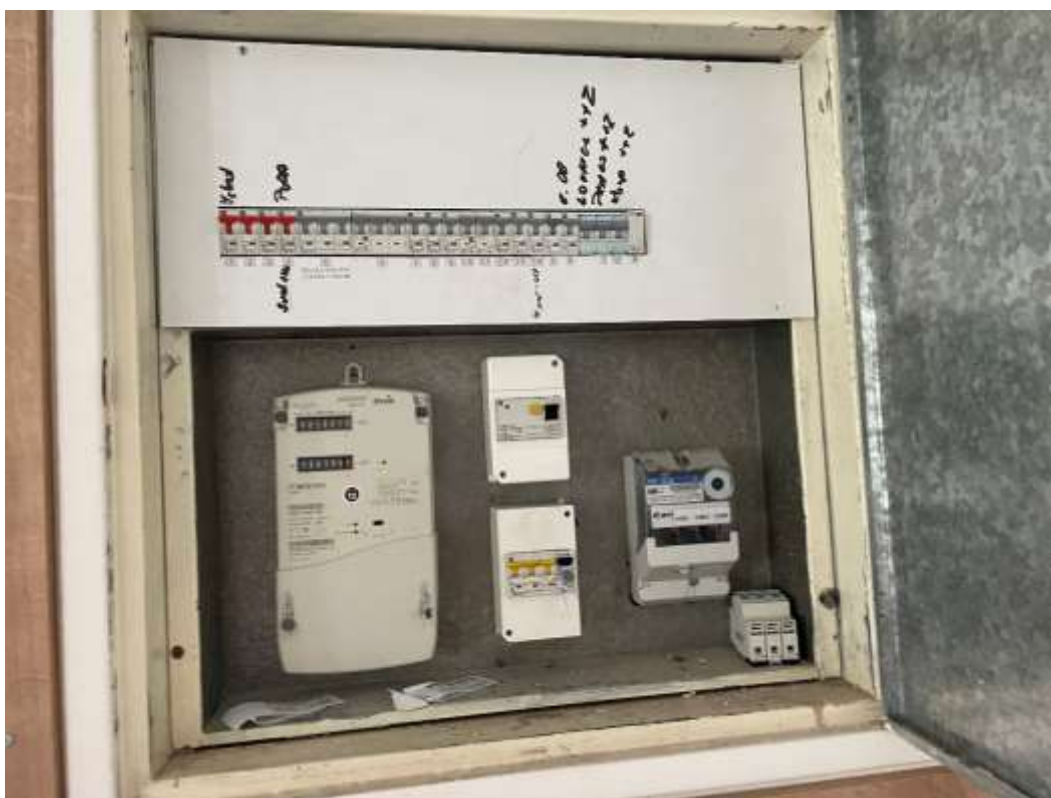
Objekt je napojen na přívod z distribuční nízkonapěťové soustavy, která je vedena do objektu ze strany ulice. Hlavní měření a veškeré jištění je osazeno ve vstupní chodbě.

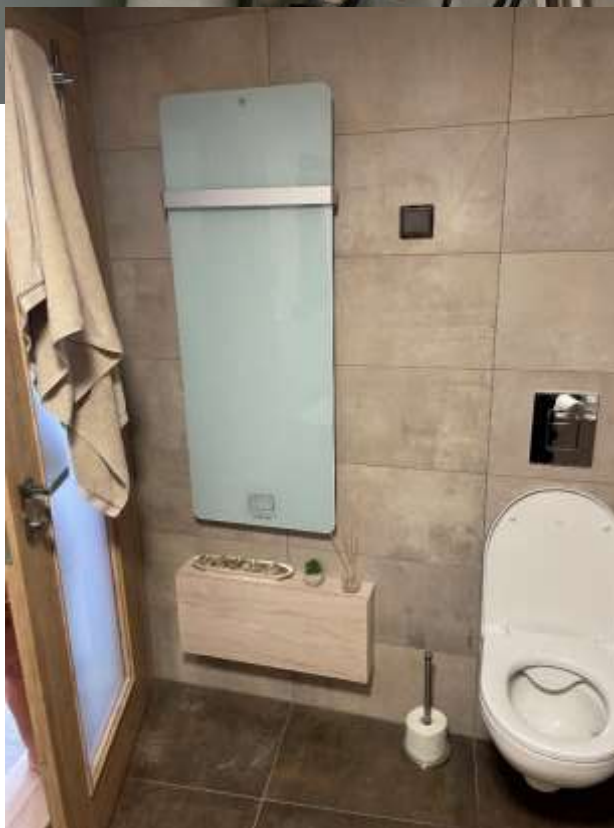
Vytápění objektu je provedeno pomocí kombinace elektrických nástěnných radiátorů a elektrických podlahových ploch osazených v hlavní chodbě a spodní koupelně. Ohřev vody je zabezpečen pomocí elektrického kotle PROTHERM RAY o výkonu 9 kW. Otopná tělesa jsou plechová nebo designová skleněná. Při prohlídce nebyl patrný žádný komín na tuhá paliva, proto nelze stanovit, zda by bylo možné doplnit například obývací pokoj o krbovou vložku. Vhodnějším řešením by bylo provedení fotovoltaických panelů, které by snížili náklady na spotřebovanou elektrickou energii na vytápění.
