# **ZPRÁVA Z VIZUÁLNÍ KONTROLY STAVU OBJEKTU**

**Pod Horkou 484/ 7**

**Brno**

Vypracoval: Ing. Josef Novák  
Bučovická 3 627 00 Brno  
Datum: 09/ 2023

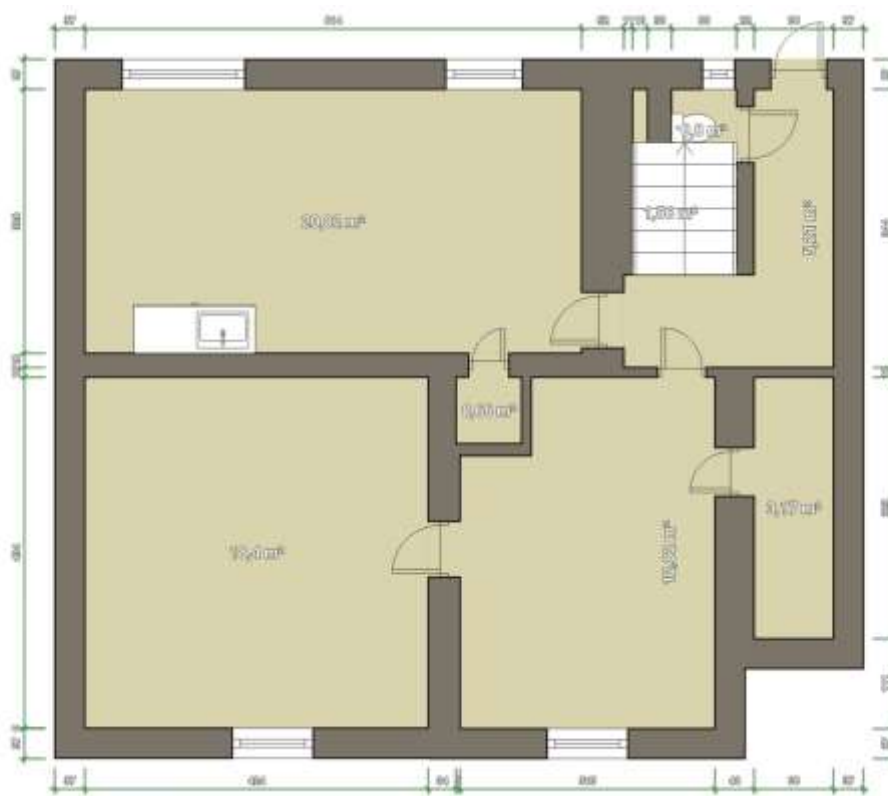
### Suterén – zapuštěné podlaží

Jedná se o částečně zapuštěné podlaží. V přední části ze strany ulice se nachází místnost pod vstupní chodbou, využívána jako sklad. Jedná se o úzkou a suchou místnost, větranou malým dřevěným okýnkem do chodby. Částečně zasahuje pod schodiště objektu. Místnost sousedí s další místností, která je průchozí a byla využívána jako prádelna. Přes tuto místnost se prochází do další místnosti situované do ulice, která slouží jako kotelna a dílna. V těchto místnostech jsou patrné známky využívání lokálního topení na uhlí a dřevo. V dnešní době je zde osazen plynový kotel THERMONA, který je z roku 2006. Jedná se o kotel s integrovanou expanzní nádobou. Obě větší místnosti v přední části jsou osazeny sklepním průmyslovým oknem. To je zaskleno jednoduchým drátosklem, některé tabulky jsou již rozpraskány. Dále jsou v těchto místnostech patrné známky po dřívějším zatékání. Toto potvrdili i majitelé objektu. Objekt byl z přední strany od ulice cca před 8 – 10 lety znovu zaizolován asfaltovými pásy. Tato úprava byla provedena při výměně veřejných sítí, chodníku a dešťové kanalizace ze strany ulice, kde je napojena na veřejnou kanalizační síť.

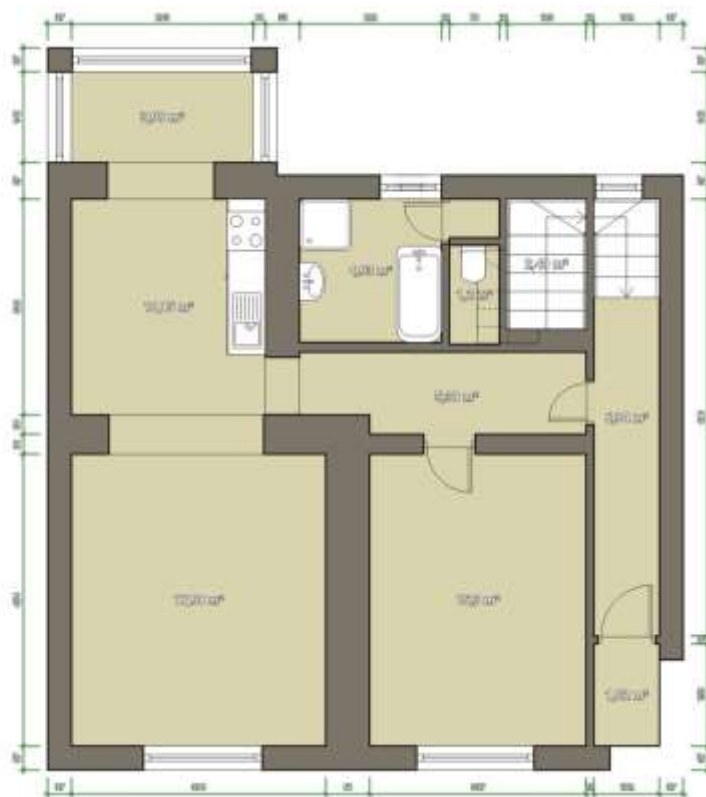
#### Přízemí – 1.np

Do hlavní chodby se vstupuje po krátkém schodišti, platovými dveřmi. Vstupní chodba je opatřena keramickou dlažbou. Ve vstupní chodbě jsou osazeny jednoduché nástěnné věšáky a jednoduchý dřevěný botník. Z chodby se vstupuje do větší bytové jednotky a chodba přechází na točité schodiště do spodního podlaží.

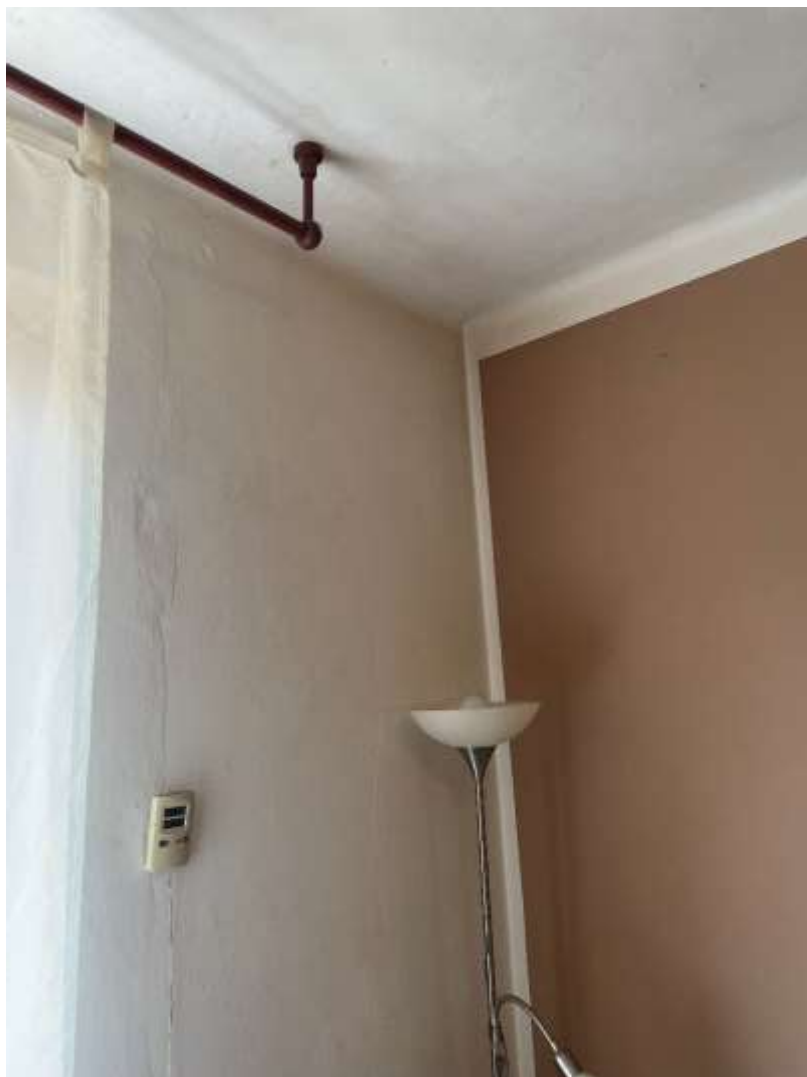
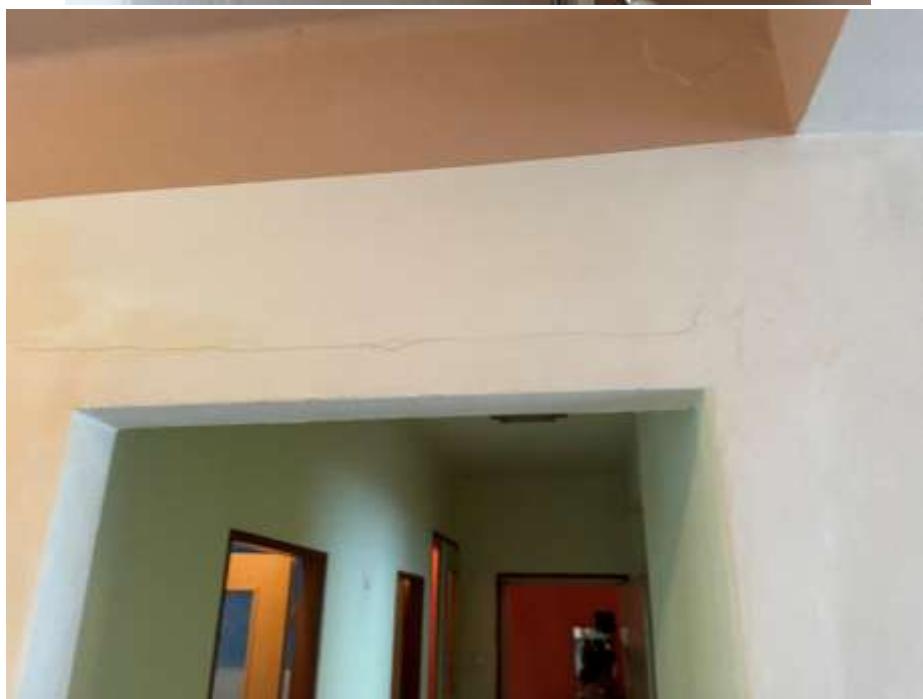
V části obývacího pokoje byly patrné zapravované otvory po starých vedení vytápění, poškození stěn při výměně oken a zapravení komínových sopouchů.

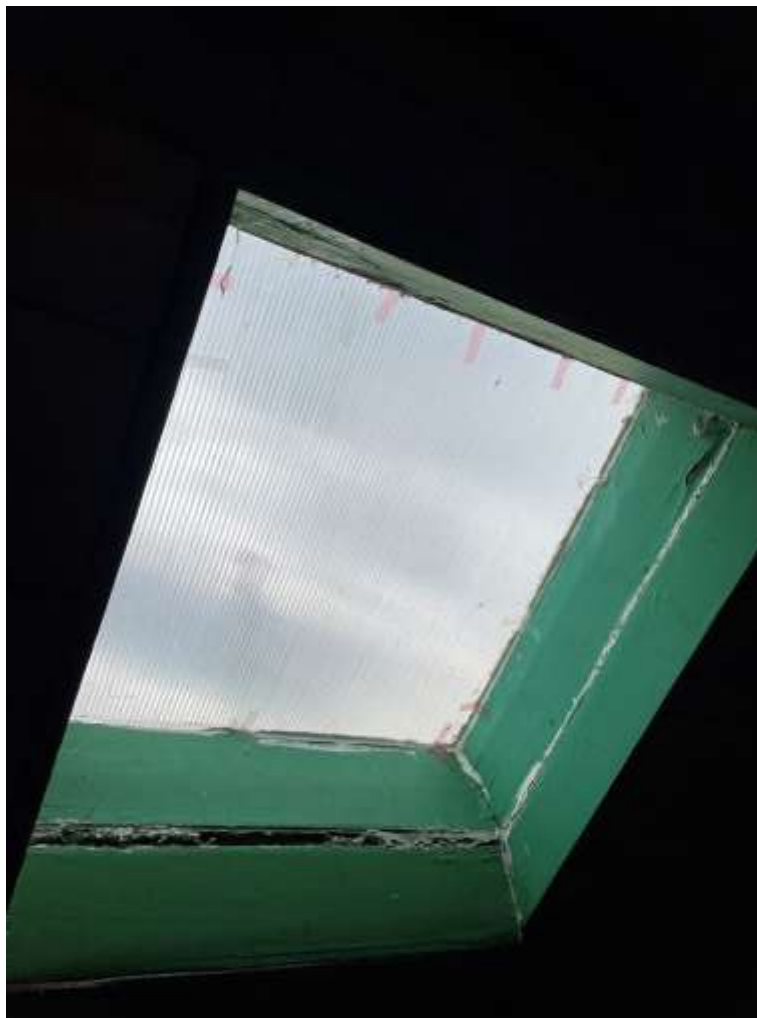
Větší z pokojů je rovněž orientován směrem do ulice a je prosvětlen velkým oknem ve vikýři. Okno je dřevěné kastlové, s dřevěným vnitřním parapetem. V místnosti jsou velká kachlová kamna, která byla využívána jako lokální topidlo. Vzhledem k velikosti pokoje a jeho výšce v závislosti sklonu střechy je část krovů přiznána v prostoru pokoje. Podbití z dřevěných palubek je provedeno rovněž tady. Místnost má z důvodu obcházení dřevěných stojek a krovů atypický tvar.

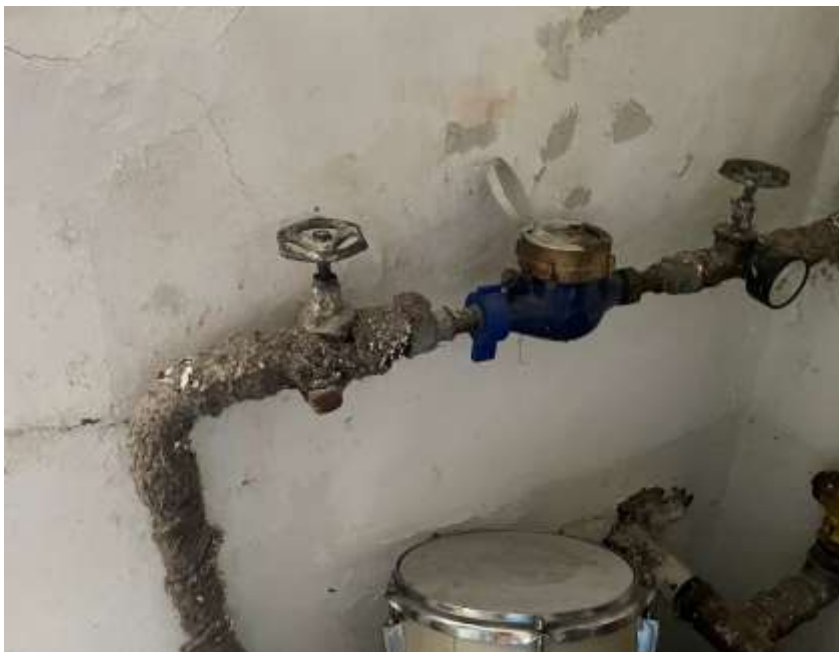
Objekt je zásobován z veřejného vodovodu pomocí přípojky vody, která je přivedena do stávající prádlny ze strany ulice. Spotřeba je řešena hlavním vodoměrem osazeným na této přípojce, je osazen v prádelně. V bytech nejsou osazeny podružné vodoměry.

Samostatné rozvody po objektu jsou opravovány v různých obdobích a částečně i vyměněny za plastové. Předpokladem je, že se jedná převážně o rozvody z plastového potrubí. Projektová dokumentace skutečného provedení rozvodů vody ani dokumentace pro stavbu původních rozvodů nejsou k dispozici.

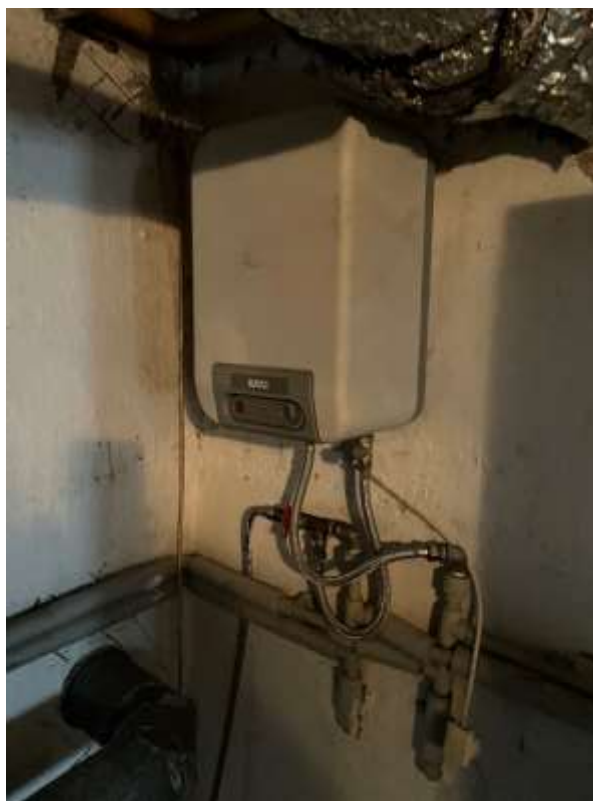
Vytápění objektu je pomocí plynového kotle, který je napojen na ocelové dvoutrubkové rozvody, které jsou vyvedeny po celém objektu. Otopná tělesa jsou litinová i plechová. Ve spodním bytě je osazena krbová vložka o výkonu minimálně 10 kW, v podkroví se nachází kachlová kamna.

V přízemí se nachází v každé obytné místnosti komínové těleso, které je v současné době zaslepeno na sopouchu, ale je možné, že po revizi a úpravě bude možnost umístění lokálních krbových vložek i do těchto místností. Systém vytápění by

bylo vhodné modernizovat. Od vytápění není k dispozici žádná projektová dokumentace.
